Commune : APATOU

Village Kofi #5

Rivière : Le Maroni

GÉNÉRAL**Unité de gestion :** Guyane**Code :** GUY_BRL12_S_26**Auteur :** DEAL Guyane**Date de mise à jour :** 08/01/2018

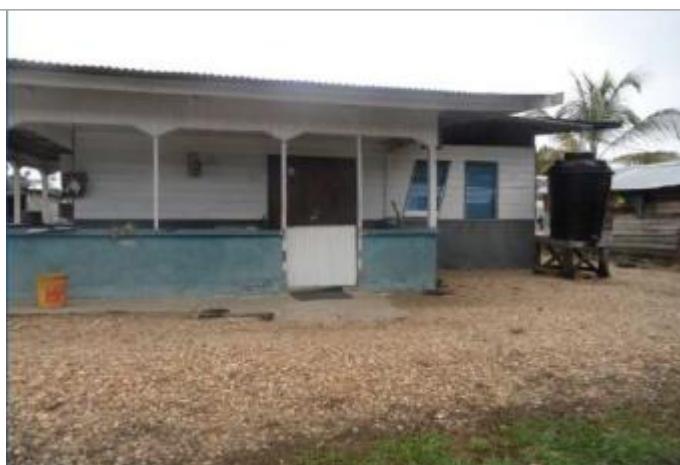
**Mars 2011**Nature de l'inondation : **Débordement de cours d'eau**Altitude calculée de l'eau : **non déterminé**Nature du repère : **Témoignage oral****Commentaires :** mur à l'extérieur de la terrasse**GÉNÉRAL****Code :** GUY_BRL12_R_26_2**Date de mise à jour :****Auteur :** DEAL Guyane

MARQUE**Maximum de l'inondation :** Oui**Visibilité :** Non**État du repère :** Disparu**Pérennité :** Aucune**Repère calculé :** Non renseigné**PHEC :** Non renseigné

Vue du support et de la mesure du niveau des PHE
