Commune : APATOU

Rivière : Le Maroni

## Village Elisabeth Campu #1

**Unité de gestion :** Guyane**Code :** GUY\_BRL12\_S\_27**Auteur :** DEAL Guyane**Date de mise à jour :** 08/01/2018

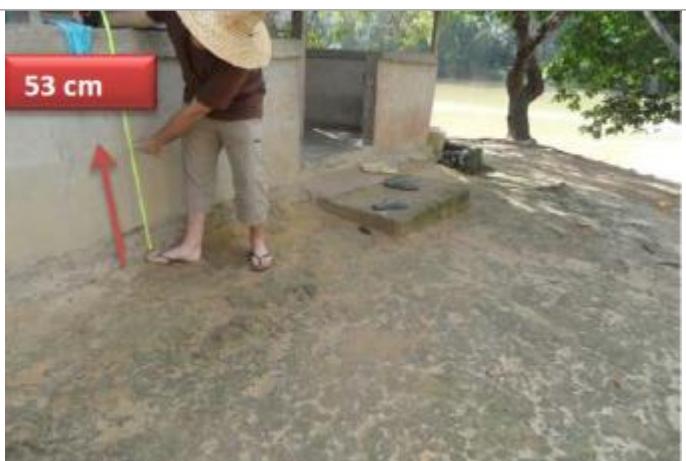
**Commentaires :** mur à l'extérieur de la terrasse

**Méthode :** Non renseigné**Organisme :** BRL Ingénierie**Commentaires sur le nivelllement :** Mesure manuelle avec un mètre. La référence n'a pas été nivellée**Référence nivellée :** Autre type de référence**Système altimétrique :** Niv. Général de la Guyane 1977**Différence entre le niveau d'eau et la référence (en m) :** 0.530 m

Vue du support et de la mesure du niveau des PHE
