Commune : APATOU

Rivière : Le Maroni

Village Body Campu #1

Unité de gestion : Guyane**Code :** GUY_BRL12_S_33**Auteur :** DEAL Guyane**Date de mise à jour :** 08/01/2018

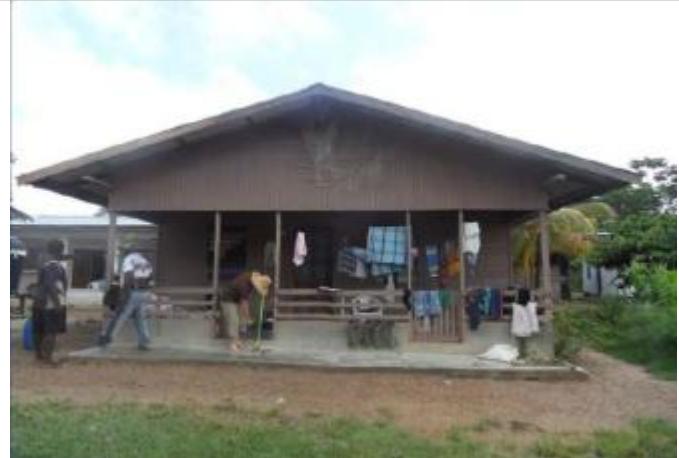
Vue globale du bâtiment

**Juin 2008**Nature de l'inondation : **Débordement de cours d'eau**Altitude calculée de l'eau : **non déterminé**Nature du repère : **Laisse d'inondation****Commentaires :** Mur à l'extérieur de la maison - laisse de crue
