Commune : APATOU

Rivière : Le Maroni

Village Body Campu #2

1 Repère(s) sur le site**GÉNÉRAL****Unité de gestion :** Guyane**Code :** GUY_BRL12_S_34**Auteur :** DEAL Guyane**Date de mise à jour :** 08/01/2018

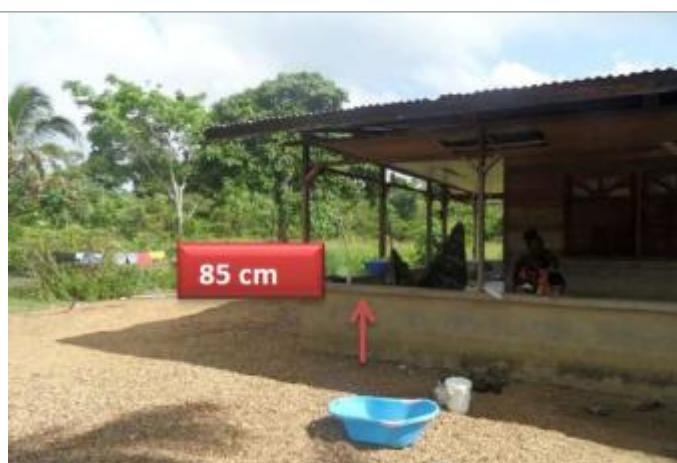
**Mars 2011**Nature de l'inondation : **Débordement de cours d'eau****Commentaires :** Mur à l'extérieur de la maison - laisse de crue**GÉNÉRAL****Code :** GUY_BRL12_R_34_1**Date de mise à jour :****Auteur :** DEAL Guyane

Vue du support et de la mesure du niveau des PHE

Altitude calculée de l'eau : **non déterminé****Nature du repère :** **Laisse d'inondation****MARQUE****Maximum de l'inondation :** Oui**Visibilité :** Oui**État du repère :** Disparu**Pérennité :** Non renseigné**Repère calculé :** Non renseigné**PHEC :** Non renseigné

Type de repérage : Campagne de terrain post-inondation**Organisme :** BRL Ingénierie**NIVELLEMENT INITIAL - 30/11/2011****Méthode :** Non renseigné**Organisme :** BRL Ingénierie**Commentaires sur le niveling :** Mesure manuelle avec un mètre. La référence n'a pas été nivelée**Référence nivélée :** Autre type de référence**Description référence du repère :** terrain naturel**Système altimétrique :** Niv. Général de la Guyane 1977**Différence entre le niveau d'eau et la référence (en m) :** 0.850 m
