Commune : APATOU

Rivière : Le Maroni

## Village Body Campu #3

**Unité de gestion :** Guyane**Code :** GUY\_BRL12\_S\_35**Auteur :** DEAL Guyane**Date de mise à jour :** 08/01/2018

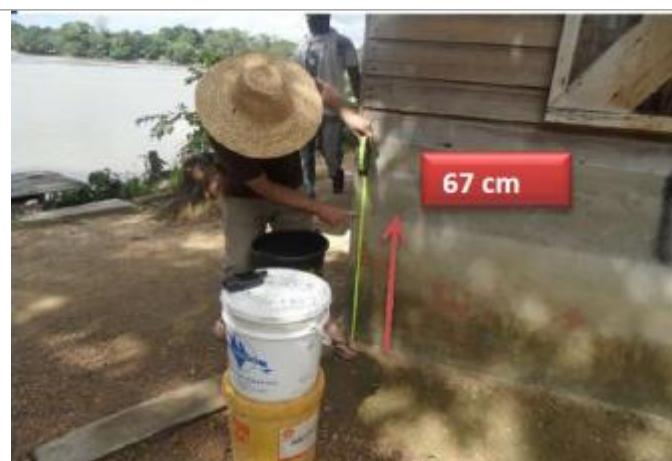
**Juin 2008**Nature de l'inondation : **Débordement de cours d'eau****Commentaires :** Mur à l'extérieur de la maison - laisse de crueAltitude calculée de l'eau : **non déterminé**Nature du repère : **Laisse d'inondation**

Vue du support et de la mesure du niveau des PHE

**Maximum de l'inondation :** Oui**Visibilité :** Oui**État du repère :** Disparu**Pérennité :** Non renseigné**Repère calculé :** Non renseigné**PHEC :** Non renseigné**SOURCE DE REPÉRAGE : RÉALISATION D'UNE ÉTUDE D'IDENTIFICATION DES ENJEUX ET DE DÉTERMINATION DES CRITÈRES DE VIGILANCE VIS A VIS DU RISQUE INONDATION SUR LE MARONI - BOURG DE APATOU [BRLINGÉNIERIE POUR LA DEAL GUYANE - OCTOBRE 2012] - 22/08/2011****Type de repérage :** Campagne de terrain post-inondation**Organisme :** BRL Ingénierie

**Méthode :** Non renseigné**Organisme :** BRL Ingénierie**Commentaires sur le niveling :** Mesure manuelle avec un mètre. La référence n'a pas été nivellée**Référence nivellée :** Autre type de référence**Description référence du repère :** terrain naturel**Système altimétrique :** Niv. Général de la Guyane 1977**Différence entre le niveau d'eau et la référence (en m) :** 0.670 m
