Commune : **APATOU**Rivière : **Le Maroni****Village Body Campu #6****2**

Code : GUY_BRL12_S_38

Code : GUY_BRL12_R_38_2

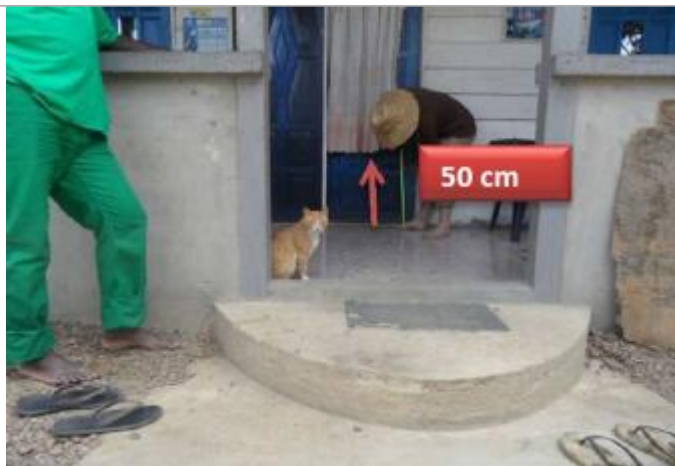
**Juin 2008**Nature de l'inondation : **Débordement de cours d'eau**Altitude calculée de l'eau : **non déterminé**Nature du repère : **Laisse d'inondation****Commentaires** : Mur à l'extérieur de la maison - laisse de crue**GÉNÉRAL**

MARQUE**Maximum de l'inondation** : Oui**Visibilité** : Oui**État du repère** : Disparu**Pérennité** : Non renseigné**Repère calculé** : Non renseigné**PHEC** : Non renseigné

Référence nivelée : Autre type de référence**Description référence du repère** : carrelage**Système altimétrique** : Niv. Général de la Guyane 1977**Différence entre le niveau d'eau et la référence (en m)** : 0.500 m

Vue du support et de la mesure du niveau des PHE
