Commune : APATOU

Rivière : Le Maroni

## Village Body Campu #7

**GÉNÉRAL****Unité de gestion :** Guyane**Code :** GUY\_BRL12\_S\_39**Auteur :** DEAL Guyane**Date de mise à jour :** 08/01/2018

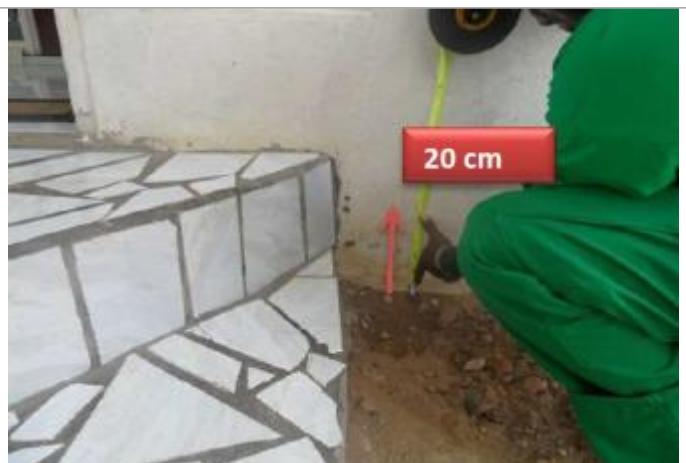
**Mai 2006****Nature de l'inondation :** Débordement de cours d'eau**Altitude calculée de l'eau :** non déterminé**Nature du repère :** Témoignage oral**Commentaires :** Mur à l'extérieur de la maison**GÉNÉRAL****Code :** GUY\_BRL12\_R\_39\_1**Date de mise à jour :****Auteur :** DEAL Guyane

**MARQUE****Maximum de l'inondation :** Oui**Visibilité :** Non**État du repère :** Disparu**Pérennité :** Aucune**Repère calculé :** Non renseigné**PHEC :** Non renseigné

Vue du support et de la mesure du niveau des PHE
