Commune : APATOU

**Village Fedy #2**

Rivière : Le Maroni

**1** Repère(s) sur le site**GÉNÉRAL****Unité de gestion :** Guyane**Code :** GUY\_BRL12\_S\_42**Auteur :** DEAL Guyane**Date de mise à jour :** 08/01/2018

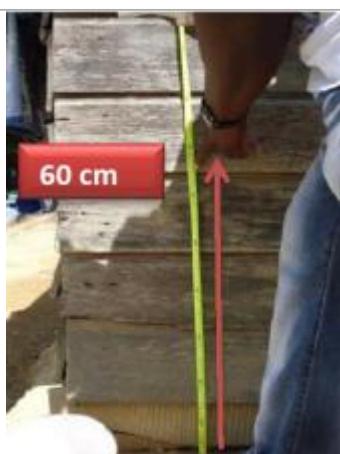
**Juin 2008**Nature de l'inondation : **Débordement de cours d'eau****Commentaires :** Façade de la maison**GÉNÉRAL****Code :** GUY\_BRL12\_R\_42\_1**Date de mise à jour :****Auteur :** DEAL Guyane

Vue du support et de la mesure du niveau des PHE

**Altitude calculée de l'eau :** **non déterminé****Nature du repère :** **Témoignage oral****MARQUE****Maximum de l'inondation :** Oui**Visibilité :** Non**État du repère :** Disparu**Pérennité :** Aucune**Repère calculé :** Non renseigné**PHEC :** Non renseigné**SOURCE DE REPÉRAGE : RÉALISATION D'UNE ÉTUDE D'IDENTIFICATION DES ENJEUX ET DE DÉTERMINATION DES CRITÈRES DE VIGILANCE VIS A VIS DU RISQUE INONDATION SUR LE MARONI - BOURG DE APATOU [BRLINGÉNIERIE POUR LA DEAL GUYANE - OCTOBRE 2012] - 22/08/2011****Type de repérage :** Campagne de terrain post-inondation**Organisme :** BRL Ingénierie**NIVELLEMENT INITIAL - 30/11/2011****Méthode :** Non renseigné**Organisme :** BRL Ingénierie**Commentaires sur le nivelllement :** Mesure manuelle avec un mètre. La référence n'a pas été nivellée**Référence nivellée :** Autre type de référence**Système altimétrique :** Niv. Général de la Guyane 1977**Différence entre le niveau d'eau et la référence (en m) :** 0.600 m
