## Village Yemee Campu #3 - Arbre au bord du degrad d'un village récent côté suriname

Code : GUY\_BRL12\_S\_49

Code : GUY\_BRL12\_R\_49\_1

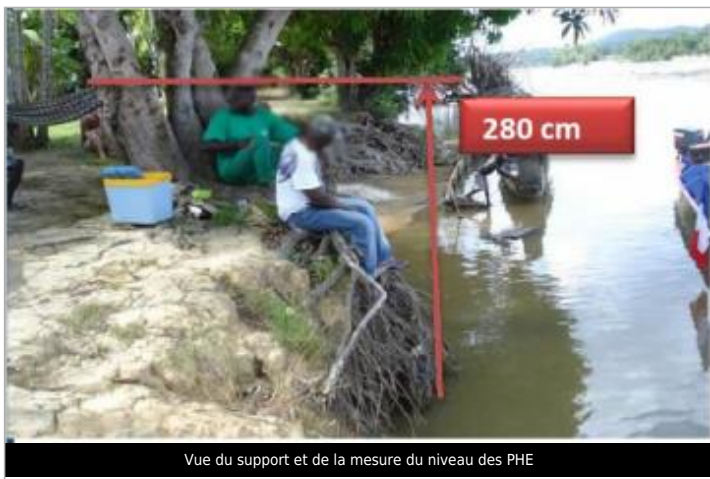
Commentaires : Marquage sur l'arbre à l'aide d'un sabre

Vue du support et de la mesure du niveau des PHE

**Commentaires sur le nivellement :** Mesure manuelle avec un mètre. La référence n'a pas été nivelée

Différence entre le niveau d'eau et la référence (en m) : 2.800 m
