Commune : INDEFINI

Rivière : Le Maroni

Village Loka Loka - Ecole de 161 enfants côté suriname**2** Repère(s) sur le site**GÉNÉRAL****Unité de gestion :** Guyane**Code :** GUY_BRL12_S_55**Auteur :** DEAL Guyane**Date de mise à jour :** 08/01/2018

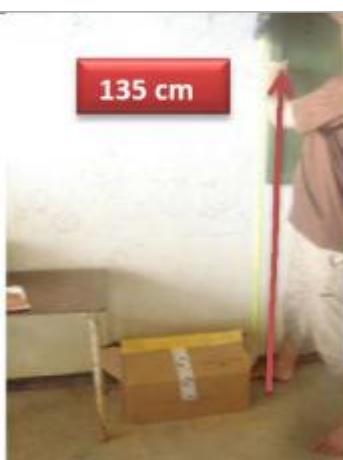
**Juin 2008****Nature de l'inondation :** Débordement de cours d'eau**Altitude calculée de l'eau :** non déterminé**Nature du repère :** Témoignage oral**Commentaires :** Mur à l'intérieur de la classe**GÉNÉRAL****Code :** GUY_BRL12_R_55_1**Date de mise à jour :****Auteur :** DEAL Guyane

Vue du support et de la mesure du niveau des PHE

MARQUE**Maximum de l'inondation :** Oui**Visibilité :** Non**État du repère :** Disparu**Pérennité :** Aucune**Repère calculé :** Non renseigné**PHEC :** Non renseigné**SOURCE DE REPÉRAGE : RÉALISATION D'UNE ÉTUDE D'IDENTIFICATION DES ENJEUX ET DE DÉTERMINATION DES CRITÈRES DE VIGILANCE VIS A VIS DU RISQUE INONDATION SUR LE MARONI - BOURG DE APATOU [BRLINGÉNIERIE POUR LA DEAL GUYANE - OCTOBRE 2012] - 22/08/2011****Type de repérage :** Campagne de terrain post-inondation
Organisme : BRL Ingénierie**NIVELLEMENT INITIAL - 30/11/2011****Méthode :** Non renseigné**Organisme :** BRL Ingénierie**Commentaires sur le nivelllement :** Mesure manuelle avec un mètre.
La référence n'a pas été nivellée**Référence nivellée :** Autre type de référence**Description référence du repère :** sol de la classe**Système altimétrique :** Niv. Général de la Guyane 1977**Déférence entre le niveau d'eau et la référence (en m) :** 1.350 m
