Commune : **APATOU** | Rivière : **Le Maroni**

**Village Loka Loka - Ecole de 161 enfants côté suriname**

**GÉNÉRAL**

Unité de gestion : Guyane  
 Code : GUY\_BRL12\_S\_55      Date de mise à jour : 08/01/2018  
 Auteur : DEAL Guyane

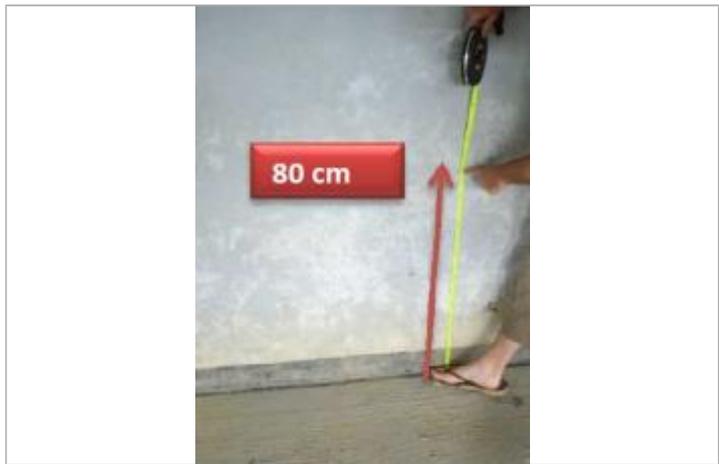
Code : GUY\_BRL12\_R\_55\_2      Date de mise à jour : 02/09/2019  
 Auteur : DEAL Guyane

Commentaires : Mur extérieur de la classe

Vue du support et de la mesure du niveau des PHE

Maximum de l'inondation : Oui  
 Visibilité : Non      État du repère : Disparu  
 Pérennité : Aucune      Repère calculé : Non renseigné  
 PHEC : Non renseigné

Méthode : Non renseigné  
 Organisme : BRL Ingénierie  
 Commentaires sur le nivellement : Mesure manuelle avec un mètre. La référence n'a pas été nivelée  
 Référence nivelée : Autre type de référence  
 Description référence du repère : sol du préau  
 Système altimétrique : Niv. Général de la Guyane 1977  
 Différence entre le niveau d'eau et la référence (en m) : 0.800 m
