Commune : APATOU

## Village Santonia 2

Rivière : Le Maroni

**2** Repère(s) sur le site**GÉNÉRAL****Unité de gestion :** Guyane**Code :** GUY\_BRL12\_S\_56**Auteur :** DEAL Guyane**Date de mise à jour :** 08/01/2018

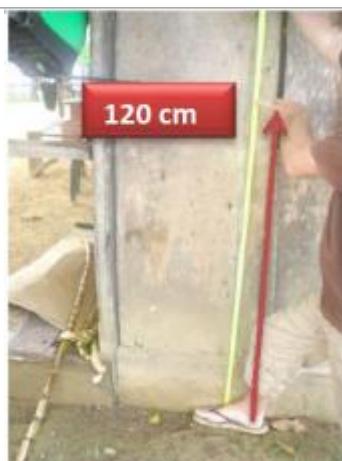
**Juin 2008****Nature de l'inondation :** Débordement de cours d'eau**Altitude calculée de l'eau :** non déterminé**Nature du repère :** Témoignage oral**Commentaires :** Mur à l'extérieur de la maison**GÉNÉRAL****Code :** GUY\_BRL12\_R\_56\_2**Date de mise à jour :****Auteur :** DEAL Guyane

Vue du support et de la mesure du niveau des PHE

**MARQUE****Maximum de l'inondation :** Oui**Visibilité :** Non**État du repère :** Disparu**Pérennité :** Aucune**Repère calculé :** Non renseigné**PHEC :** Non renseigné**SOURCE DE REPÉRAGE : RÉALISATION D'UNE ÉTUDE D'IDENTIFICATION DES ENJEUX ET DE DÉTERMINATION DES CRITÈRES DE VIGILANCE VIS A VIS DU RISQUE INONDATION SUR LE MARONI - BOURG DE APATOU [BRLINGÉNIERIE POUR LA DEAL GUYANE - OCTOBRE 2012] - 22/08/2011****Type de repérage :** Campagne de terrain post-inondation**Organisme :** BRL Ingénierie**NIVELLEMENT INITIAL - 30/11/2011****Méthode :** Non renseigné**Organisme :** BRL Ingénierie**Commentaires sur le niveling :** Mesure manuelle avec un mètre. La référence n'a pas été nivellée**Référence nivellée :** Autre type de référence**Description référence du repère :** terrain naturel**Système altimétrique :** Niv. Général de la Guyane 1977**Différence entre le niveau d'eau et la référence (en m) :** 1.200 m
