Commune : APATOU

Village Asulu Campu

Rivière : Le Maroni

1 Repère(s) sur le site**GÉNÉRAL****Unité de gestion :** Guyane**Code :** GUY_BRL12_S_58**Auteur :** DEAL Guyane**Date de mise à jour :** 08/01/2018

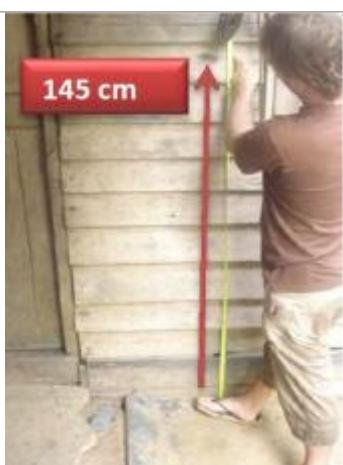
**Juin 2008****Nature de l'inondation :** Débordement de cours d'eau**Altitude calculée de l'eau :** non déterminé**Nature du repère :** Témoignage oral**Commentaires :** mur extérieur**GÉNÉRAL****Code :** GUY_BRL12_R_58_1**Date de mise à jour :****Auteur :** DEAL Guyane

Vue du support et de la mesure du niveau des PHE

MARQUE**Maximum de l'inondation :** Oui**Visibilité :** Non**État du repère :** Disparu**Pérennité :** Aucune**Repère calculé :** Non renseigné**PHEC :** Non renseigné**SOURCE DE REPÉRAGE : RÉALISATION D'UNE ÉTUDE D'IDENTIFICATION DES ENJEUX ET DE DÉTERMINATION DES CRITÈRES DE VIGILANCE VIS A VIS DU RISQUE INONDATION SUR LE MARONI - BOURG DE APATOU [BRLINGÉNIERIE POUR LA DEAL GUYANE - OCTOBRE 2012] - 22/08/2011****Type de repérage :** Campagne de terrain post-inondation**Organisme :** BRL Ingénierie**NIVELLEMENT INITIAL - 30/11/2011****Méthode :** Non renseigné**Organisme :** BRL Ingénierie**Commentaires sur le nivelllement :** Mesure manuelle avec un mètre. La référence n'a pas été nivellée**Référence nivellée :** Autre type de référence**Système altimétrique :** Niv. Général de la Guyane 1977**Différence entre le niveau d'eau et la référence (en m) :** 1.450 m
