Commune : **APATOU**Rivière : **Le Maroni****Village New campoe #2 - maison****2**

**GÉNÉRAL****Unité de gestion :** Guyane**Code :** GUY\_BRL12\_S\_68**Date de mise à jour :** 08/01/2018**Auteur :** DEAL Guyane

**Mai 2006**Nature de l'inondation : **Débordement de cours d'eau**Altitude calculée de l'eau : **non déterminé**Nature du repère : **Témoignage oral****Commentaires :** Mur à l'intérieur de la maison**GÉNÉRAL****Code :** GUY\_BRL12\_R\_68\_1**Date de mise à jour :****Auteur :** DEAL Guyane

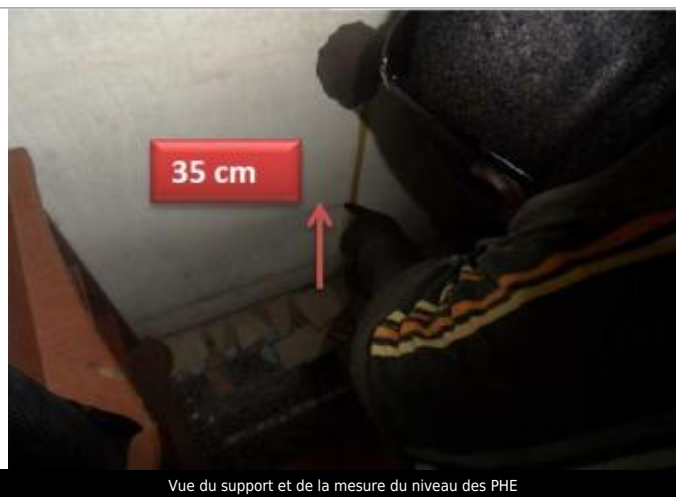
Vue du support et de la mesure du niveau des PHE

**Référence nivelée :** Autre type de référence**Description référence du repère :** carrelage**Système altimétrique :** Niv. Général de la Guyane 1977**Différence entre le niveau d'eau et la référence (en m) :** 0.350 m
