Commune : APATOU

Rivière : Le Maroni

## Village New campoe #5- maison

**1** Repère(s) sur le site**GÉNÉRAL****Unité de gestion :** Guyane**Code :** GUY\_BRL12\_S\_72**Auteur :** DEAL Guyane**Date de mise à jour :** 08/01/2018

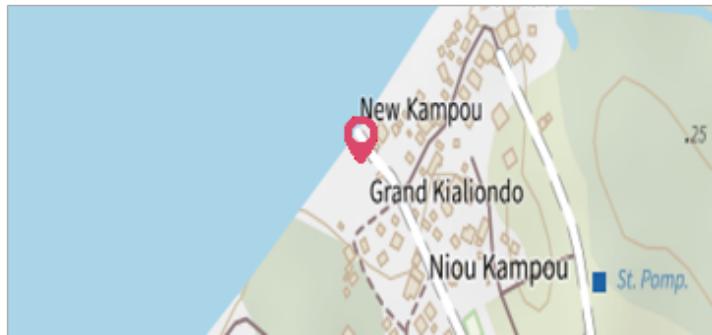
**Juin 2008**Nature de l'inondation : **Débordement de cours d'eau****Commentaires :** Mur à l'intérieur de la maison - laisse de crue**GÉNÉRAL****Code :** GUY\_BRL12\_R\_72\_1**Date de mise à jour :****Auteur :** DEAL Guyane

**Altitude calculée de l'eau :** **non déterminé****Nature du repère :** **Laisse d'inondation****MARQUE****Maximum de l'inondation :** Oui**Visibilité :** Oui**État du repère :** Disparu**Pérennité :** Non renseigné**Repère calculé :** Non renseigné**PHEC :** Non renseigné
