Commune : **APATOU**Rivière : **Le Maroni****Village New campoe #5- maison****1** Repère(s) sur le site**GÉNÉRAL****Unité de gestion :** Guyane**Code :** GUY_BRL12_S_72**Date de mise à jour :** 08/01/2018**Auteur :** DEAL Guyane

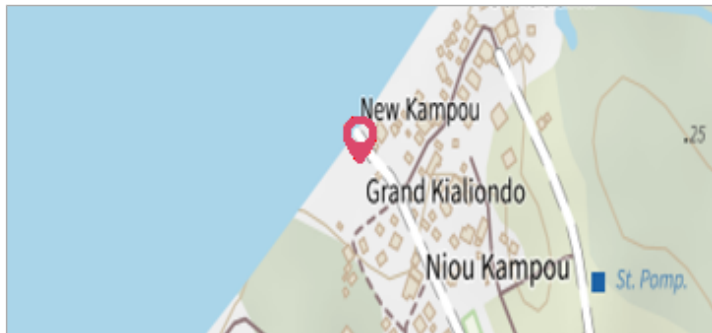
**Juin 2008**Nature de l'inondation : **Débordement de cours d'eau**Altitude calculée de l'eau : **non déterminé**Nature du repère : **Laisse d'inondation****Commentaires :** Mur à l'intérieur de la maison - laisse de crue**GÉNÉRAL****Code :** GUY_BRL12_R_72_1**Date de mise à jour :****Auteur :** DEAL Guyane

MARQUE**Maximum de l'inondation :** Oui**Visibilité :** Oui**État du repère :** Disparu**Pérennité :** Non renseigné**Repère calculé :** Non renseigné**PHEC :** Non renseigné**SOURCE DE REPÉRAGE : RÉALISATION D'UNE ÉTUDE D'IDENTIFICATION DES ENJEUX ET DE DÉTERMINATION DES CRITÈRES DE VIGILANCE VIS A VIS DU RISQUE INONDATION SUR LE MARONI - BOURG DE APATOU [BRLINGÉNIEURIE POUR LA DEAL GUYANE - OCTOBRE 2012] - 22/08/2011****Type de repérage :** Campagne de terrain post-inondation**Organisme(s) :** BRL Ingénierie**NIVELLEMENT INITIAL - 28/11/2011****Méthode :** Non renseigné**Organisme :** BRL Ingénierie**Commentaires sur le nivellement :** Mesure manuelle avec un mètre.
