Commune : SAINT-LAURENT-DU-MARONI

Rivière : Le Maroni

## Village Sparouine #1 - maison

**1** Repère(s) sur le site**GÉNÉRAL****Unité de gestion :** Guyane**Code :** GUY\_BRL12\_S\_76**Auteur :** DEAL Guyane**Date de mise à jour :** 08/01/2018

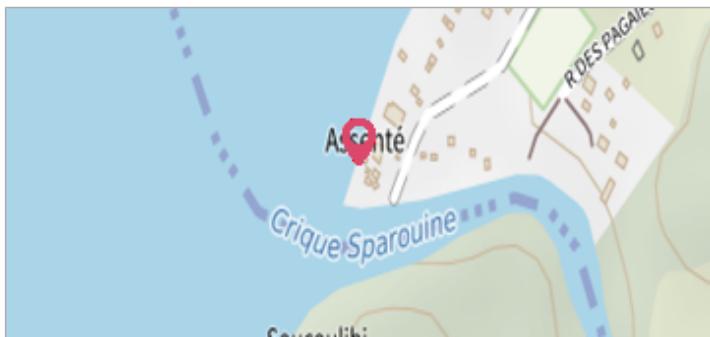
**Juin 2008****Nature de l'inondation :** Débordement de cours d'eau**Altitude calculée de l'eau :** non déterminé**Nature du repère :** Témoignage oral**Commentaires :** Mur à l'intérieur de la maison**GÉNÉRAL****Code :** GUY\_BRL12\_R\_76\_1**Date de mise à jour :****Auteur :** DEAL Guyane

**MARQUE****Maximum de l'inondation :** Oui**Visibilité :** Oui**État du repère :** Disparu**Pérennité :** Aucune**Repère calculé :** Non renseigné**PHEC :** Non renseigné

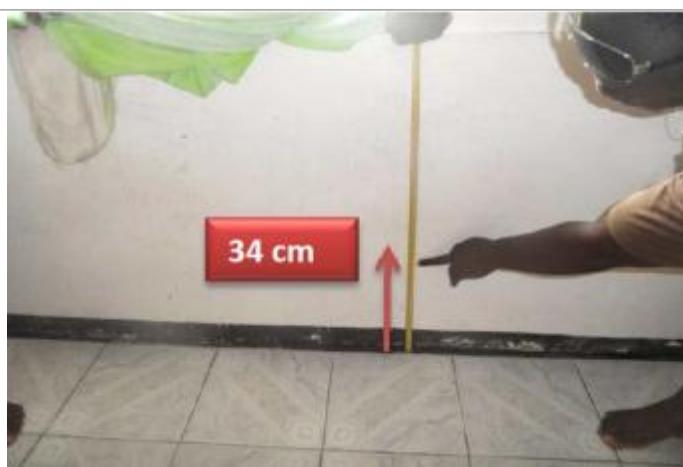
Vue du support et de la mesure du niveau des PHE
