Commune : APATOU

Rivière : Le Maroni

Village Anaolando #1 - maison

2 Repère(s) sur le site**GÉNÉRAL****Unité de gestion :** Guyane**Code :** GUY_BRL12_S_81**Date de mise à jour :** 08/01/2018**Auteur :** DEAL Guyane

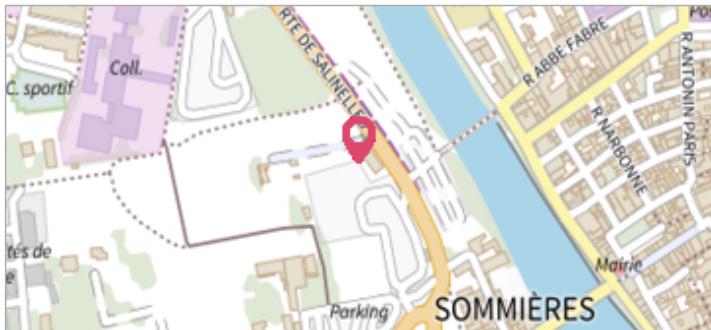
**Juin 2008****Nature de l'inondation :** Débordement de cours d'eau**Altitude calculée de l'eau :** non déterminé**Nature du repère :** Témoignage oral**Commentaires :** mur extérieur sur la terrasse**GÉNÉRAL****Code :** GUY_BRL12_R_81_2**Date de mise à jour :****Auteur :** DEAL Guyane

MARQUE**Maximum de l'inondation :** Oui**Visibilité :** Non**État du repère :** Disparu**Pérennité :** Aucune**Repère calculé :** Non renseigné**PHEC :** Non renseigné
