Commune : APATOU

Rivière : Le Maroni

## Village Anaolando #3 - maison

**2** Repère(s) sur le site**GÉNÉRAL****Unité de gestion :** Guyane**Code :** GUY\_BRL12\_S\_83**Auteur :** DEAL Guyane**Date de mise à jour :** 08/01/2018

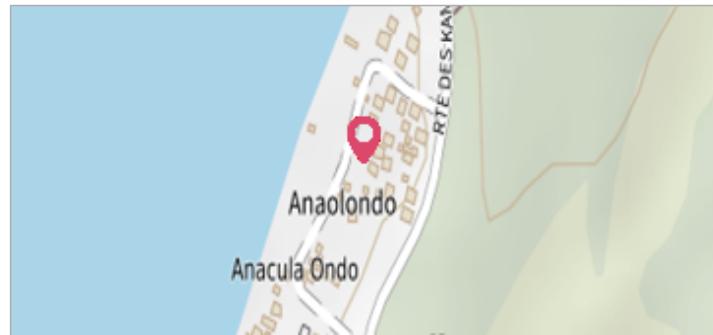
**Juin 2008**Nature de l'inondation : **Débordement de cours d'eau**Altitude calculée de l'eau : **non déterminé**Nature du repère : **Témoignage oral****Commentaires :** mur extérieur sur la terrasse**GÉNÉRAL****Code :** GUY\_BRL12\_R\_83\_2**Date de mise à jour :****Auteur :** DEAL Guyane

**MARQUE****Maximum de l'inondation :** Oui**Visibilité :** Non**État du repère :** Disparu**Pérennité :** Aucune**Repère calculé :** Non renseigné**PHEC :** Non renseigné
