Commune : APATOU

Rivière : Le Maroni

**BOURG APATOU AKOBO - marché du fleuve****1** Repère(s) sur le site**GÉNÉRAL**

**Unité de gestion :** Guyane  
**Code :** GUY\_BRL12\_S\_90  
**Auteur :** DEAL Guyane

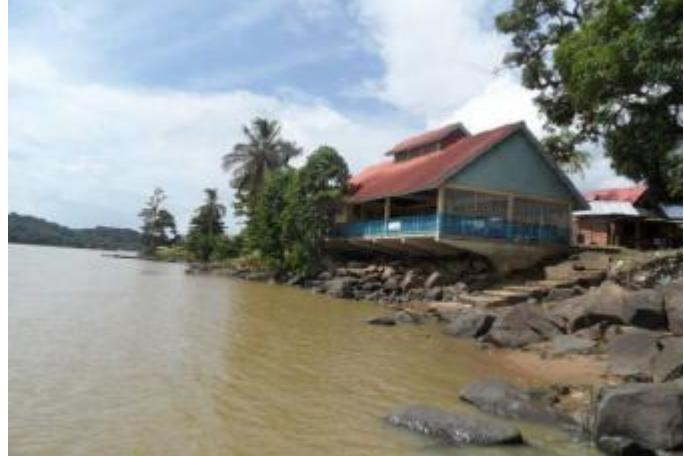
Vue globale du bâtiment

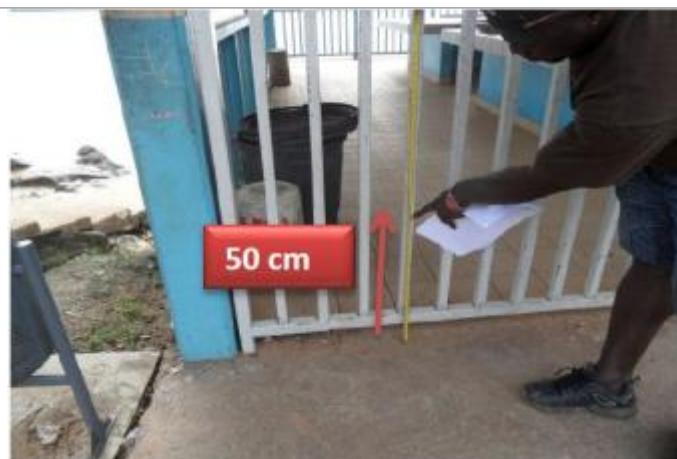
**Commentaires :** Grille du marché - témoignage de plusieurs personnes**GÉNÉRAL**

**Méthode :** Non renseigné  
**Organisme :** BRL Ingénierie  
**Commentaires sur le nivelllement :** Mesure manuelle avec un mètre.  
La référence n'a pas été nivelée  
**Référence nivelée :** Autre type de référence  
**Système altimétrique :** Niv. Général de la Guyane 1977  
**Différence entre le niveau d'eau et la référence (en m) :** 0.500 m

Vue du support et de la mesure du niveau des PHE
