Commune: APATOU

### **BOURG APATOU AKOBO - Maison**

Unité de gestion : Guyane Code : GUY\_BRL12\_S\_91 Auteur : DEAL Guyane

$\textbf{Code:} \ \mathsf{GUY\_BRL12\_R\_91\_1}$

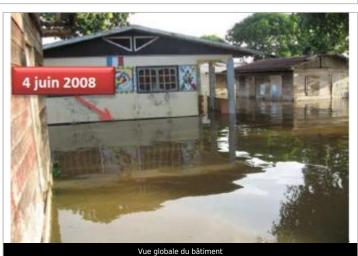
### 9 Mai 2006

Nature de l'inondation : Débordement de cours d'eau

Commentaires: chemin en terre devant la maison

Nature du repère : Témoignage oral

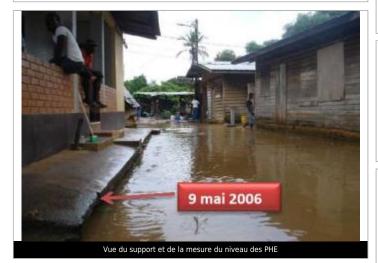
Visibilité : Non État du repère : Disparu
Pérennité : Aucune Repère calculé : Non renseigné

Description référence du repère : terrain naturel (chemin de terre

devant la maison)

Différence entre le niveau d'eau et la référence (en m): 0.150 m
