Commune : **APATOU**

Rivière : **Le Maroni**

## BOURG APATOU AKOBO - Maison

Code : GUY\_BRL12\_S\_91

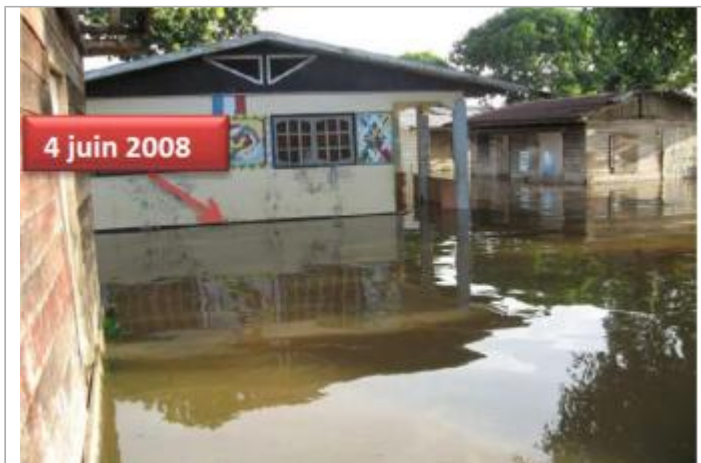
Vue globale du bâtiment

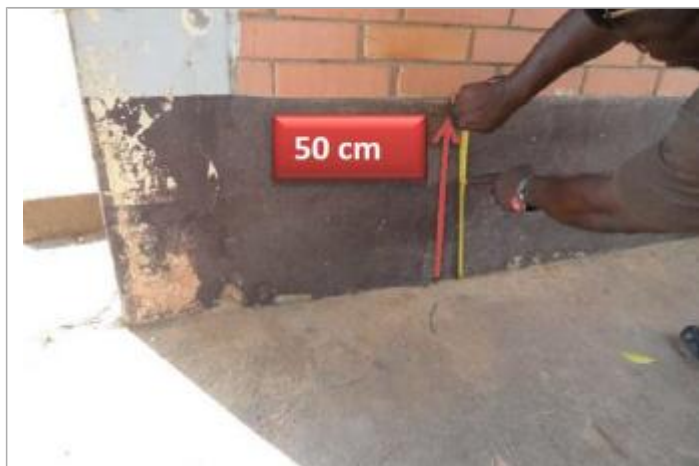
Commentaires : mur extérieur de la maison

Vue du support et de la mesure du niveau des PHE

Description référence du repère : terrain naturel (chemin de terre devant la maison)

Différence entre le niveau d'eau et la référence (en m) : 0.650 m
