Commune : APATOU

Rivière : Le Maroni

**BOURG APATOU AKOBO - Maison blanche****1** Repère(s) sur le site**GÉNÉRAL**

**Unité de gestion :** Guyane  
**Code :** GUY\_BRL12\_S\_93  
**Auteur :** DEAL Guyane

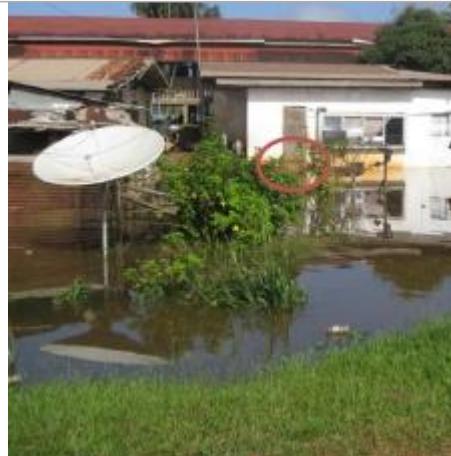
Vue globale du bâtiment

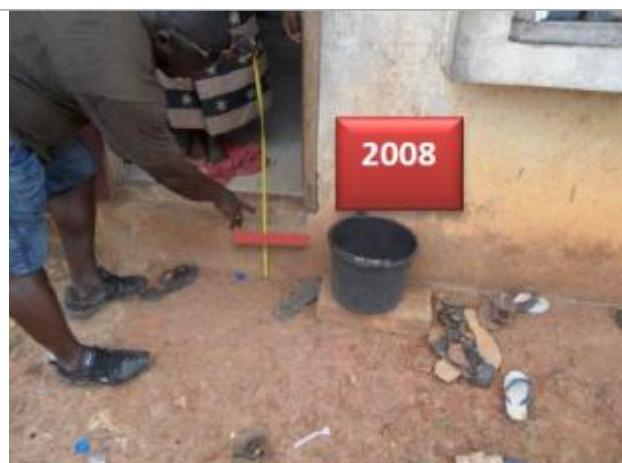
**Juin 2008**Nature de l'inondation : **Débordement de cours d'eau**Altitude calculée de l'eau : **non déterminé**Nature du repère : **Témoignage oral****Commentaires :** Marche de l'escalier**GÉNÉRAL**

Vue du support et de la mesure du niveau des PHE

**État du repère :** Disparu  
**Repère calculé :** Non renseigné

**Méthode :** Non renseigné  
**Organisme :** BRL Ingénierie  
**Commentaires sur le niveling :** Mesure manuelle avec un mètre.  
 La référence n'a pas été nivelée  
**Référence nivelée :** Autre type de référence  
**Système altimétrique :** Niv. Général de la Guyane 1977
