Commune : **APATOU**Rivière : **Le Maroni**
Village MAIMAN - ancien magasin reconverti en maison (chef coutumier) située au bord du dégrad
2 Repère(s) sur le site

Code : GUY_BRL12_S_97

Code : GUY_BRL12_R_97_2

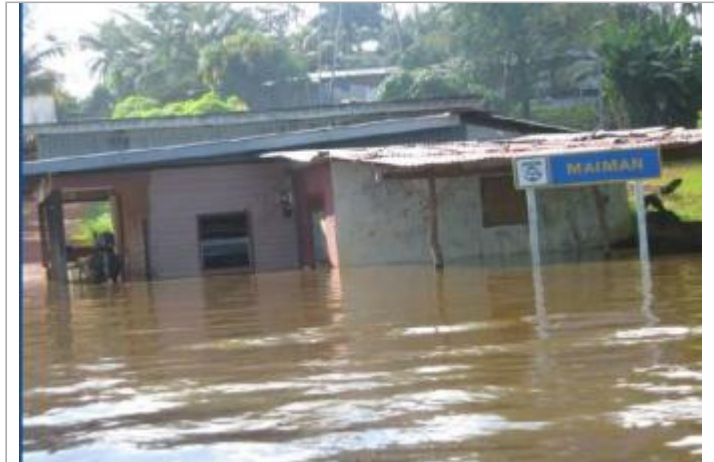
Vue globale du bâtiment

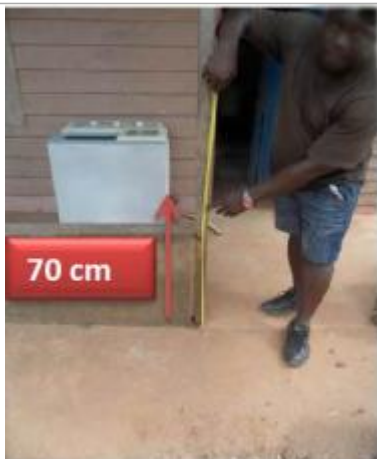
Commentaires : Poteau du magasin

Vue du support et de la mesure du niveau des PHE

Commentaires sur le nivellement : Mesure manuelle avec un mètre. La référence n'a pas été nivelée

Description référence du repère : plaque béton

Différence entre le niveau d'eau et la référence (en m) : 0.700 m
