Commune : APATOU

Rivière : Le Maroni

**BOURG APATOU AKOBO - Office du tourisme****4**

**Unité de gestion :** Guyane  
**Code :** GUY\_BRL12\_S\_101  
**Auteur :** DEAL Guyane

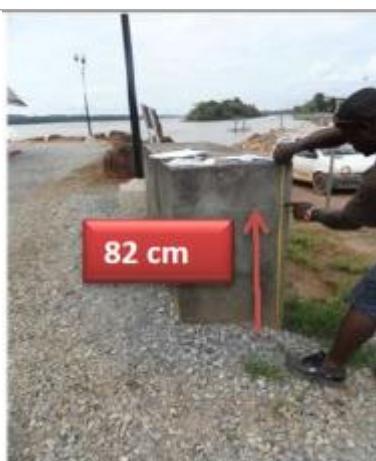
**Commentaires :** compteur EDF - laisse de crue visible avec une marque fluo**GÉNÉRAL**

Vue du support et de la mesure du niveau des PHE

**Méthode :** Non renseigné  
**Organisme :** BRL Ingénierie  
**Commentaires sur le niveling :** Mesure manuelle avec un mètre.  
La référence n'a pas été nivelée  
**Référence nivelée :** Autre type de référence  
**Système altimétrique :** Niv. Général de la Guyane 1977  
**Différence entre le niveau d'eau et la référence (en m) :** 0.820 m
