Commune : APATOU

Rivière : Le Maroni

BOURG APATOU AKOBO - Office du tourisme**4**

GÉNÉRAL**Unité de gestion :** Guyane**Code :** GUY_BRL12_S_101**Auteur :** DEAL Guyane**Date de mise à jour :** 08/01/2018

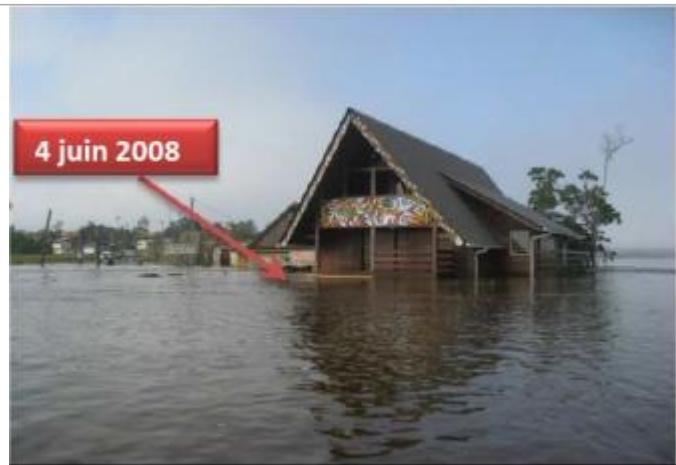
Repère(s) sur le site

**13 Mars 2011**Nature de l'inondation : **Débordement de cours d'eau**Altitude calculée de l'eau : **non déterminé**Nature du repère : **Témoignage oral****Commentaires :** rocher blanc - photo prise le 23 août 2011**GÉNÉRAL****Code :** GUY_BRL12_R_101_4**Date de mise à jour :****Auteur :** DEAL Guyane

MARQUE**Maximum de l'inondation :** Oui**Visibilité :** Non**Pérennité :** Aucune**PHEC :** Non renseigné**État du repère :** Disparu**Repère calculé :** Non renseigné

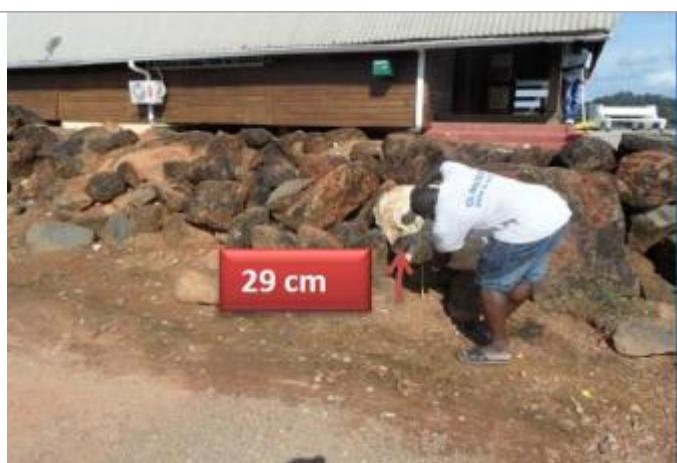
Type de repérage : Campagne de terrain post-inondation**Organisme :** BRL Ingénierie**NIVELLEMENT INITIAL - 22/08/2011****Méthode :** Non renseigné**Organisme :** BRL Ingénierie**Commentaires sur le niveling :** Mesure manuelle avec un mètre. La référence n'a pas été nivelée**Référence nivelée :** Autre type de référence**Système altimétrique :** Niv. Général de la Guyane 1977**Différence entre le niveau d'eau et la référence (en m) :** 0.290 m

Vue du support et de la mesure du niveau des PHE
