Commune : **APATOU**

Rivière : **Le Maroni**

Code : GUY_gin09_S_10

Code : GUY_DEAL_R_10_2

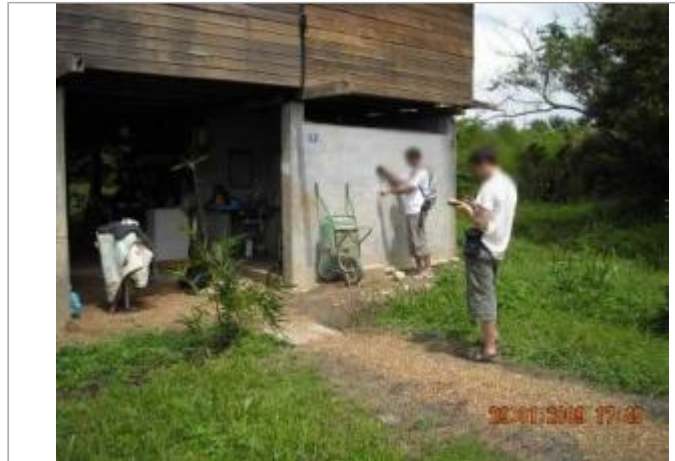
Vue globale du bâtiment

Commentaires : maison en bois sur pilotis en béton

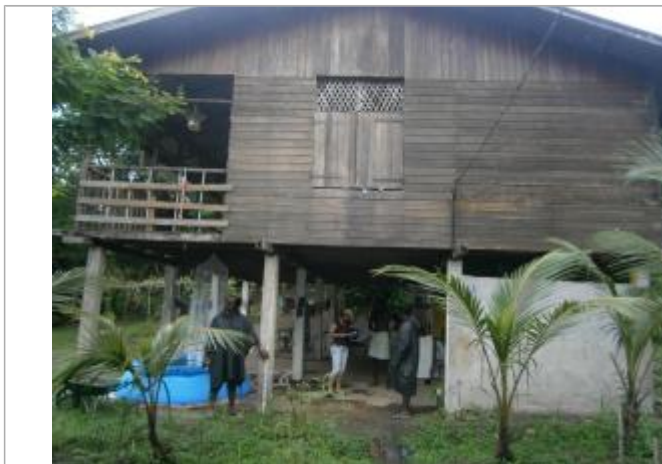
Commentaires sur le nivellement : mesure manuelle avec un mètre. La référence n'a pas été nivelée.

Description référence du repère : sol

Différence entre le niveau d'eau et la référence (en m) : 0.610 m

Vue du support de la mesure
