Commune : **APATOU**

Rivière : **Le Maroni**

## Maison R+1 en haut a gauche de l'embarcadère.

Code : GUY\_gin09\_S\_10

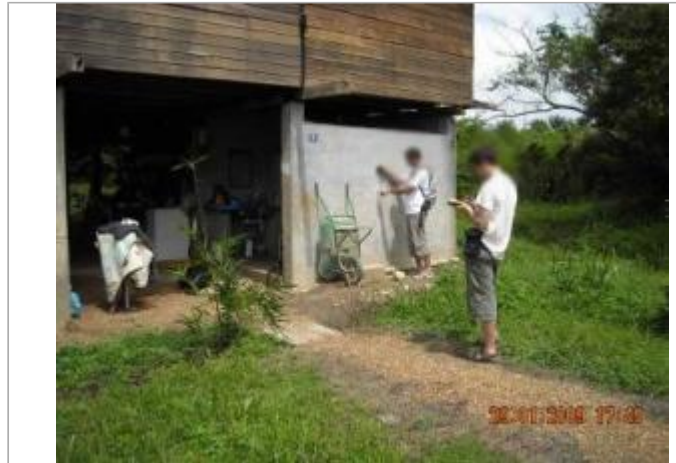
Vue globale du bâtiment

Commentaires : maison en bois sur pilotis en béton

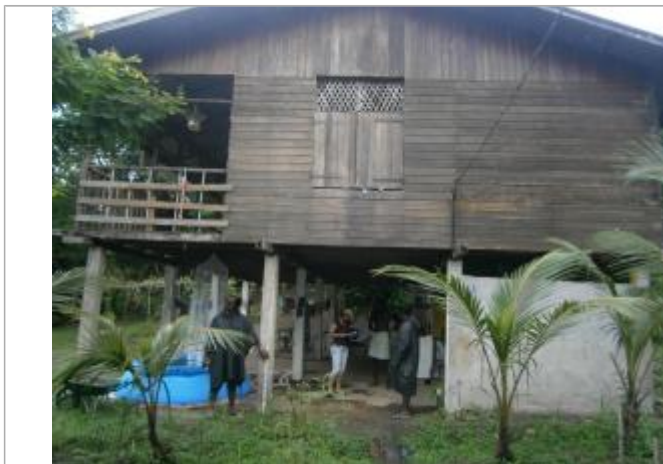
Commentaires sur le nivellement : mesure manuelle avec un mètre. La référence n'a pas été nivelée.

Description référence du repère : sol

Différence entre le niveau d'eau et la référence (en m) : 0.610 m

Vue du support de la mesure
