Commune : APATOU

Rivière : Le Maroni

Maison bois rouge sur dalle

Unité de gestion : Guyane**Code :** GUY_gin09_S_16**Auteur :** DEAL Guyane**Date de mise à jour :** 10/10/2017

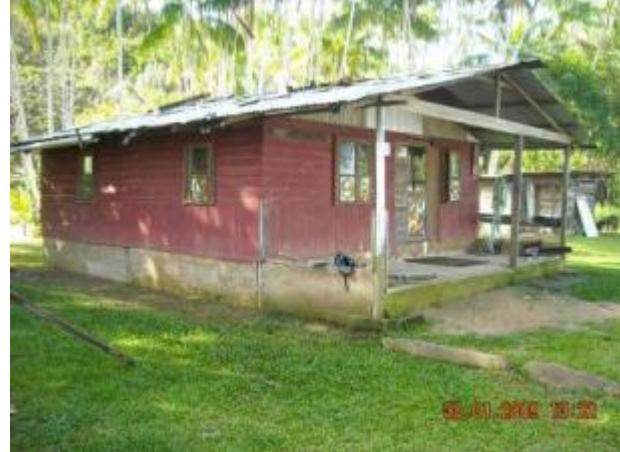
Vue globale du bâtiment

Nature de l'inondation : **Débordement de cours d'eau****Commentaires :** Maison en bois avec sol bétonAltitude calculée de l'eau : **non déterminé**Nature du repère : **Témoignage oral**
