Commune : **APATOU**

Rivière : **Le Maroni**

## Village Bois Martin

Code : GUY\_DEAL\_R\_13\_4

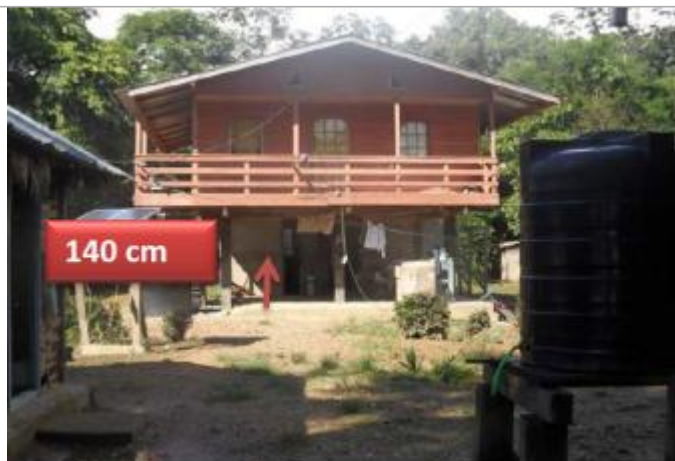
Vue globale du bâtiment

Commentaires : Belle maison verte et rouge

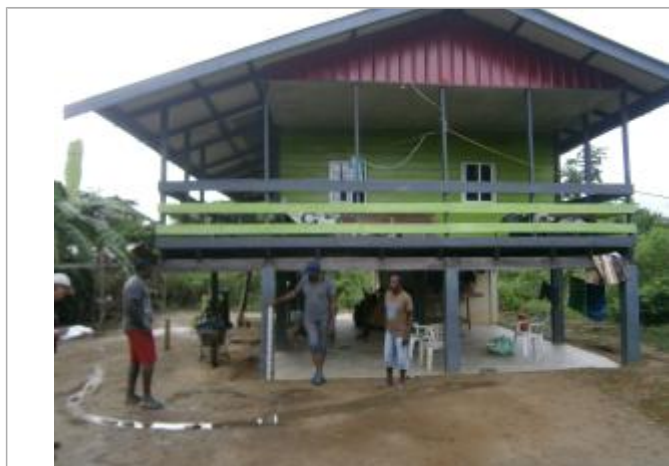
Description référence du repère : sol un peu plus haut que dalle béton

Différence entre le niveau d'eau et la référence (en m) : 0.750 m

Vue du support de la mesure
