Commune : GRAND-SANTI

Rivière : Le Maroni

Maison parpaings et bois #2

Code : GUY_gin09_S_30

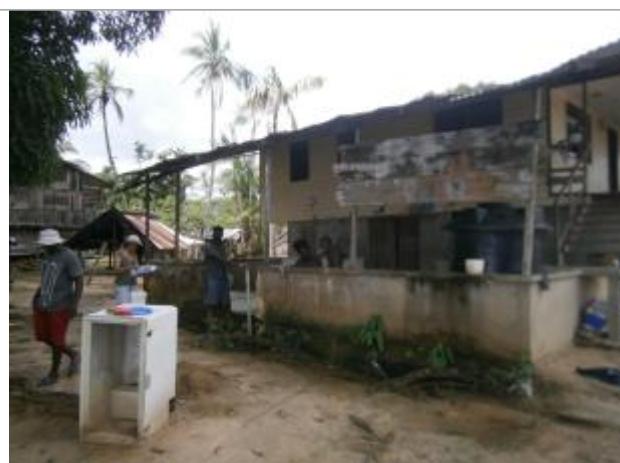
Vue du support de la mesure

État du repère : Disparu

Commentaires sur le nivelllement : mesure manuelle avec un mètre. La référence n'a pas été nivellée.

Description référence du repère : sol meuble

Différence entre le niveau d'eau et la référence (en m) : 0.300 m
