Commune: GRAND-SANTI

# Maison parpaings et bois #2

Repère(s) sur le site

## Février 2017

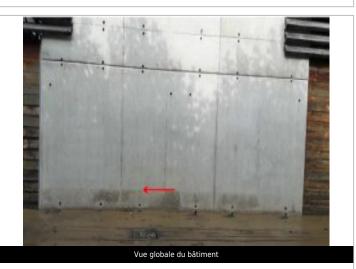
Vue du support de la mesure

Commentaires : maison en béton et bois proche du rivage

Nature du repère : Témoignage oral

Visibilité: Non État du repère : Disparu Pérennité : Aucune Repère calculé : Non renseigné

Commentaires sur le nivellement : mesure manuelle avec un

mètre. La référence n'a pas été nivelée. Référence nivelée : Autre type de référence Description référence du repère : sol meuble

Différence entre le niveau d'eau et la référence (en m) : 0.300 m
