Commune: GRAND-SANTI

Maison parpaings et bois blanc

Rivière : **Le Maroni**

Unité de gestion : Guyane Code : GUY_gin09_S_34 Auteur : DEAL Guyane

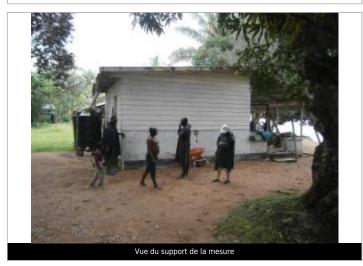
Vue globale du bâtiment

Commentaires: maison en dur avec du bois et petites marches

Nature du repère : Témoignage oral

Visibilité : Non État du repère : Disparu
Pérennité : Aucune Repère calculé : Non renseigné

mètre. La référence n'a pas été nivelée. **Référence nivelée :** Autre type de référence **Description référence du repère :** sable

Différence entre le niveau d'eau et la référence (en m) : 0.330 m
