Commune : **INDEFINI**Rivière : **Le Maroni****Maison parpaings et bois blanc****2**

GÉNÉRAL**Unité de gestion :** Guyane**Code :** GUY_gin09_S_34**Date de mise à jour :** 10/10/2017**Auteur :** DEAL Guyane

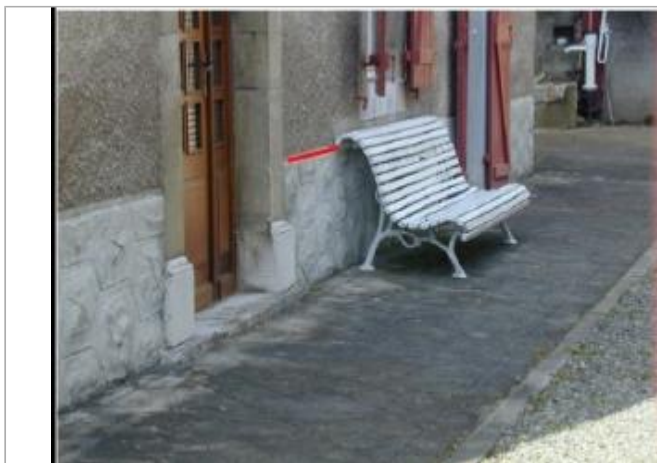
Vue globale du bâtiment

**Février 2017**Nature de l'inondation : **Débordement de cours d'eau**Altitude calculée de l'eau : **non déterminé**Nature du repère : **Témoignage oral****Commentaires :** maison en dur avec du bois et petites marches**GÉNÉRAL****Code :** GUY_DEAL_R_34_2**Date de mise à jour :****Auteur :** DEAL Guyane

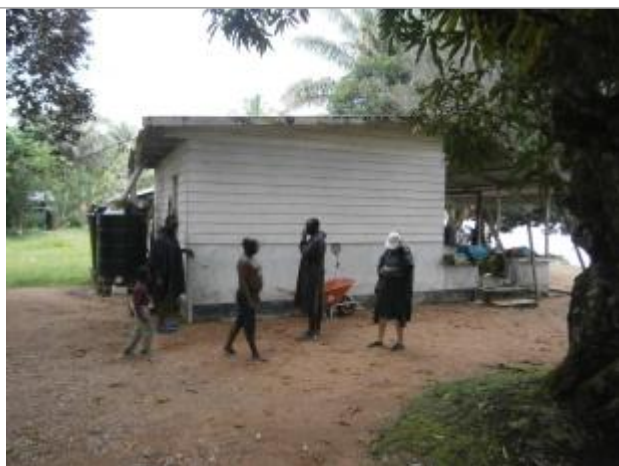
MARQUE**Maximum de l'inondation :** Oui**Visibilité :** Non**État du repère :** Disparu**Pérennité :** Aucune**Repère calculé :** Non renseigné**PHEC :** Non renseigné**SOURCE DE REPÉRAGE : RECENSEMENT DE LA DEAL GUYANE - 15/05/2017****Type de repérage :** Campagne de terrain post-inondation**Organisme :** DEAL Guyane**NIVELLEMENT INITIAL - 16/05/2017****Méthode :** Autre**Organisme :** DEAL Guyane**Commentaires sur le nivellement :** mesure manuelle avec un mètre. La référence n'a pas été nivelée.**Référence nivelée :** Autre type de référence**Description référence du repère :** sable**Système altimétrique :** Niv. Général de la Guyane 1977**Différence entre le niveau d'eau et la référence (en m) :** 0.330 m

Vue du support de la mesure
