Commune : GRAND-SANTI

**Maison en bois**

Rivière : La Lawa

**GÉNÉRAL****Unité de gestion :** Guyane**Code :** GUY\_gin09\_S\_42**Auteur :** DEAL Guyane**Date de mise à jour :** 10/10/2017

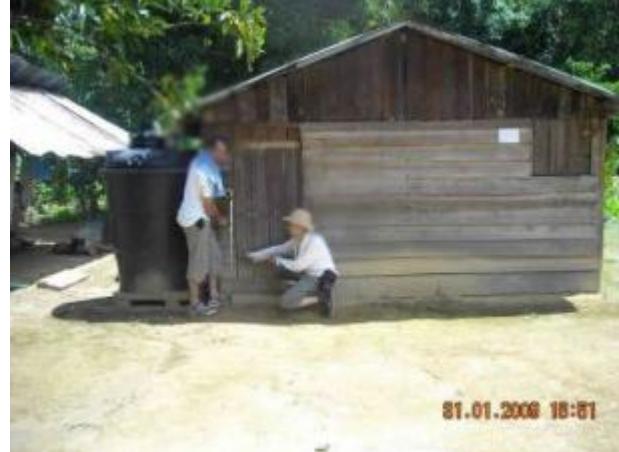
Vue globale du bâtiment

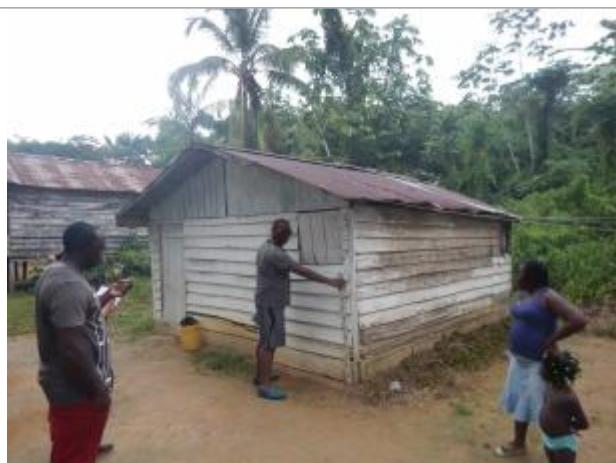
Vue du support de la mesure

**MARQUE****Maximum de l'inondation :** Oui**Visibilité :** Non**État du repère :** Disparu**Pérennité :** Aucune**Repère calculé :** Non renseigné**PHEC :** Non renseigné**SOURCE DE REPÉRAGE : RECENSEMENT DE LA DEAL GUYANE - 15/05/2017****Type de repérage :** Campagne de terrain post-inondation  
**Organisme :** DEAL Guyane**NIVELLEMENT INITIAL - 16/05/2017****Méthode :** Autre**Organisme :** DEAL Guyane**Commentaires sur le nivelllement :** mesure manuelle avec un mètre. La référence n'a pas été nivelée.**Référence nivellée :** Autre type de référence**Description référence du repère :** terre battue**Système altimétrique :** Niv. Général de la Guyane 1977**Différence entre le niveau d'eau et la référence (en m) :** 0.420 m
