Commune : **GRAND-SANTI** | Rivière : **Le Maroni**

Ayekema #2

Unité de gestion : Guyane
Code : GUY_DEAL_S_20 **Date de mise à jour :** 09/01/2018
Auteur : DEAL Guyane

Code : GUY_DEAL_R_20_1 **Date de mise à jour :** 19/02/2018
Auteur : DEAL Guyane

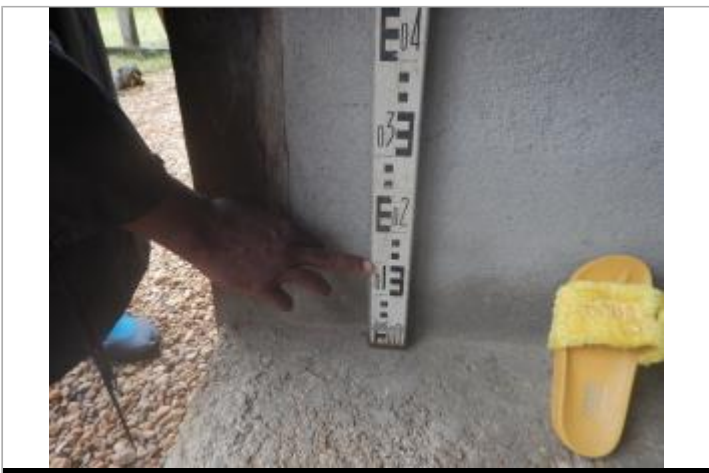
Commentaires : trace sur mur en béton

Vue globale du bâtiment

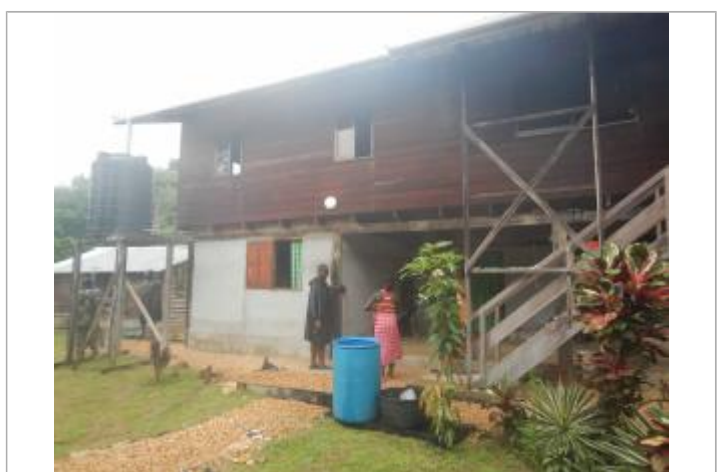
Commentaires : trace sur mur en béton

Vue du support de la mesure

Maximum de l'inondation : Oui
Visibilité : Oui **État du repère :** Mauvais
Pérennité : Moyenne **Repère calculé :** Non renseigné
PHEC : Non renseigné

Méthode : Autre
Commentaires sur le nivellement : mesure manuelle avec un mètre. La référence n'a pas été nivelée.
Référence nivelée : Autre type de référence
Description référence du repère : dalle ciment
Système altimétrique : Niv. Général de la Guyane 1977
Différence entre le niveau d'eau et la référence (en m) : 0.150 m
