Commune : **GRAND-SANTI** | Rivière : **Le Maroni**

Madoudou

Unité de gestion : Guyane
Code : GUY_DEAL_S_24 **Date de mise à jour** : 09/01/2018
Auteur : DEAL Guyane

Code : GUY_DEAL_R_24_1 **Date de mise à jour** : 19/02/2018
Auteur : DEAL Guyane

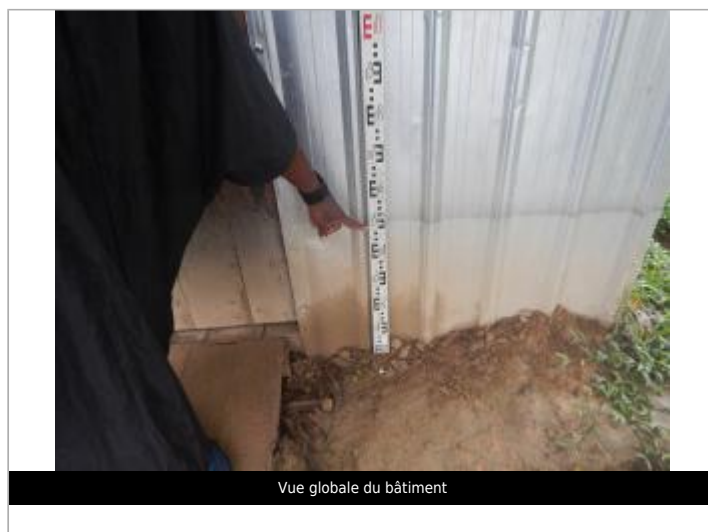
Commentaires : magasin chinois en tôle - laisse d'inondation très visible

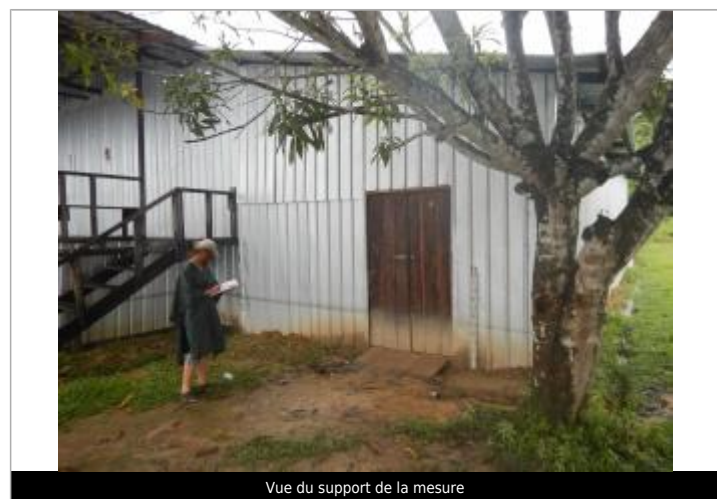
Commentaires : magasin chinois en tôle - laisse d'inondation très visible

Maximum de l'inondation : Oui
Visibilité : Oui **État du repère** : Moyen
Pérennité : Moyenne **Repère calculé** : Non renseigné
PHEC : Non renseigné

Méthode : Autre
Commentaires sur le nivellement : mesure manuelle avec un mètre. La référence n'a pas été nivelée.
Référence nivelée : Autre type de référence
Description référence du repère : terre battue
Système altimétrique : Niv. Général de la Guyane 1977
Différence entre le niveau d'eau et la référence (en m) : 0.500 m
