Commune : **GRAND-SANTI** | Rivière : **Le Maroni**

**Mofina**

Unité de gestion : Guyane  
 Code : GUY\_DEAL\_S\_28      Date de mise à jour : 09/01/2018  
 Auteur : DEAL Guyane

Code : GUY\_DEAL\_R\_28\_1      Date de mise à jour : 03/09/2019  
 Auteur : DEAL Guyane

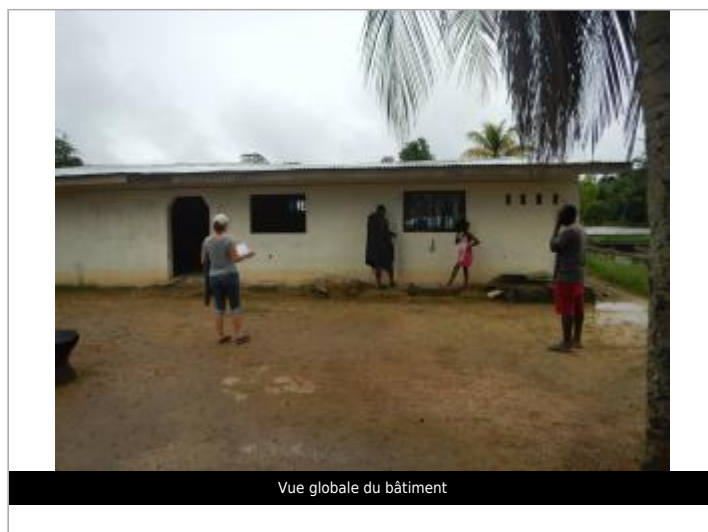
**Commentaires** : maison maçonnée en construction collée à une maison en bois - école de Mofina était inondée
