Commune : **PAPAICHTON****Tété**Rivière : **Le Maroni****Commentaires :** petite maison en bois derrière la maison principale.**1**

GÉNÉRAL**Unité de gestion :** Guyane**Code :** GUY DEAL_S_35**Auteur :** DEAL Guyane**Date de mise à jour :** 09/01/2018

**Février 2017**Nature de l'inondation : **Débordement de cours d'eau****Commentaires :** petite maison en bois derrière la maison principale.**Altitude calculée de l'eau :** **non déterminé****Nature du repère :** **Témoignage oral****GÉNÉRAL****Code :** GUY DEAL_R_35_1**Date de mise à jour :****Auteur :** DEAL Guyane

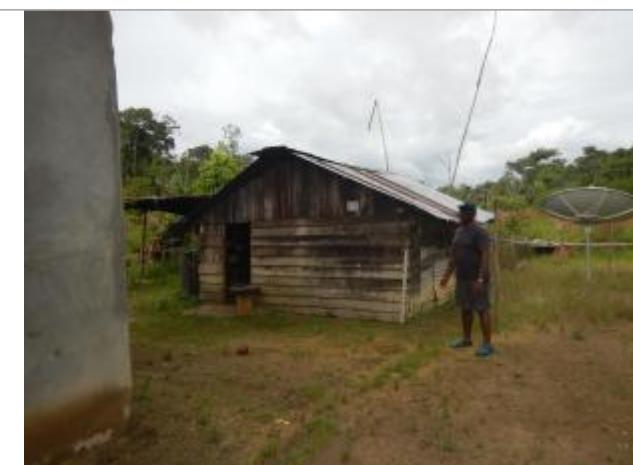
Vue du support de la mesure

MARQUE**Maximum de l'inondation :** Oui**Visibilité :** Non**État du repère :** Disparu**Pérennité :** Aucune**Repère calculé :** Non renseigné**PHEC :** Non renseigné**SOURCE DE REPÉRAGE : RECENSEMENT DE LA DEAL GUYANE - 15/05/2017****Type de repérage :** Campagne de terrain post-inondation
Organisme : DEAL Guyane**NIVELLEMENT INITIAL - 17/05/2017****Méthode :** Autre**Commentaires sur le niveling :** mesure manuelle avec un mètre. La référence n'a pas été nivelée.**Référence nivélée :** Autre type de référence**Description référence du repère :** terre battue**Système altimétrique :** Niv. Général de la Guyane 1977**Différence entre le niveau d'eau et la référence (en m) :** 0.370 m
