Commune : **APATOU** | Rivière : **Le Maroni**

**Seïguimama**

**Unité de gestion :** Guyane  
**Code :** GUY\_DEAL\_S\_43 **Date de mise à jour :** 09/01/2018  
**Auteur :** DEAL Guyane

**Code :** GUY\_DEAL\_R\_43\_1 **Date de mise à jour :** 02/09/2019  
**Auteur :** DEAL Guyane

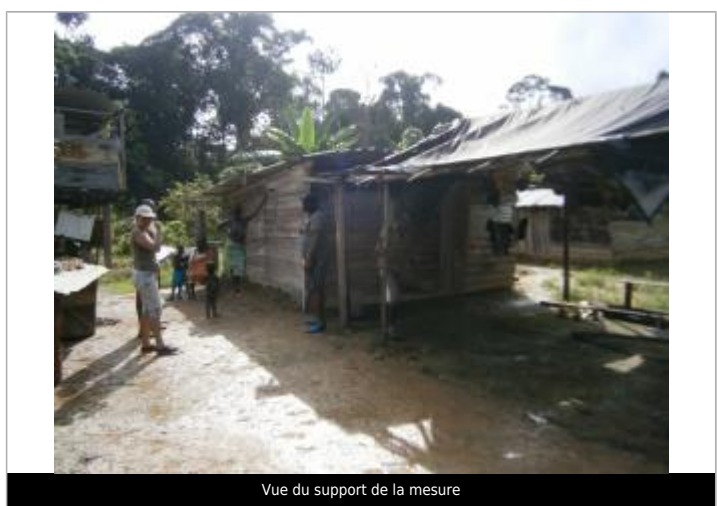
**Commentaires :** maison en bois au fond du village (à 50m de l'eau) - témoignage peu sur

**Maximum de l'inondation :** Oui  
**Visibilité :** Non **État du repère :** Disparu  
**Pérennité :** Aucune **Repère calculé :** Non renseigné  
**PHEC :** Non renseigné

**Méthode :** Autre  
**Commentaires sur le nivellement :** mesure manuelle avec un mètre. La référence n'a pas été nivelée.  
**Référence nivelée :** Autre type de référence  
**Description référence du repère :** sol  
**Système altimétrique :** Niv. Général de la Guyane 1977  
**Différence entre le niveau d'eau et la référence (en m) :** 0.660 m
