Commune : **APATOU** | Rivière : **Le Maroni**

**Pata Pata**

**Unité de gestion :** Guyane  
**Code :** GUY\_DEAL\_S\_55      **Date de mise à jour :** 09/01/2018  
**Auteur :** DEAL Guyane

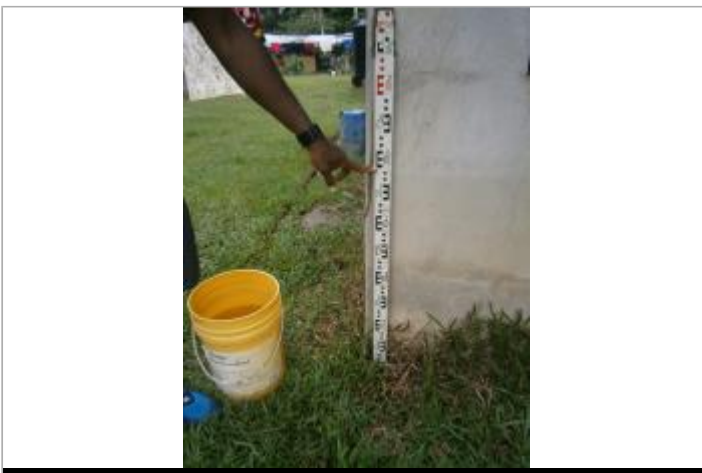
**Commentaires :** maison en béton et toit en tôle - laisse inondation sur le béton

Vue globale du bâtiment

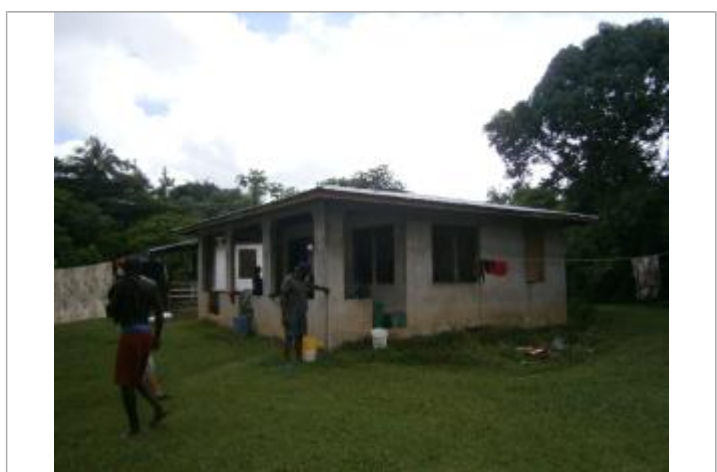
**Commentaires :** maison en béton et toit en tôle - laisse inondation sur le béton

Vue du support de la mesure

**Maximum de l'inondation :** Oui  
**Visibilité :** Oui      **État du repère :** Moyen  
**Pérennité :** Moyenne      **Repère calculé :** Non renseigné  
**PHEC :** Non renseigné

**Méthode :** Autre  
**Commentaires sur le nivellement :** mesure manuelle avec un mètre. La référence n'a pas été nivelée.  
**Référence nivelée :** Autre type de référence  
**Description référence du repère :** herbe  
**Système altimétrique :** Niv. Général de la Guyane 1977  
**Différence entre le niveau d'eau et la référence (en m) :** 0.800 m
