Commune : **GRAND-SANTI** | Rivière : **Le Maroni**

**Kompani**

**1** Repère(s) sur le site

Unité de gestion : Guyane  
 Code : GUY\_DEAL\_S\_74      Date de mise à jour : 09/01/2018  
 Auteur : DEAL Guyane

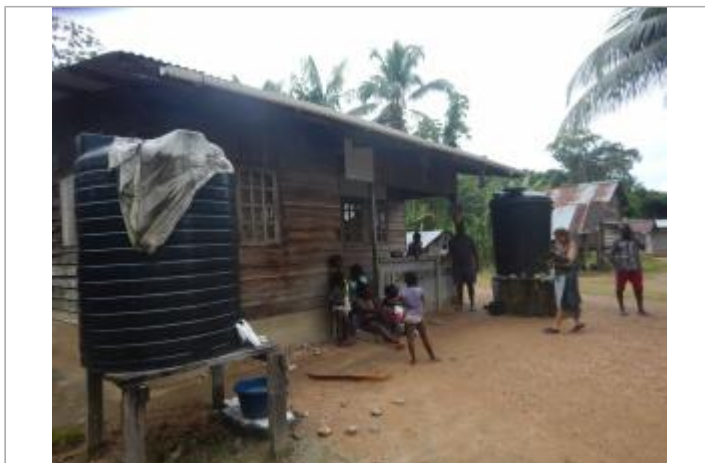
Commentaires : maison béton/bois

Vue globale du bâtiment

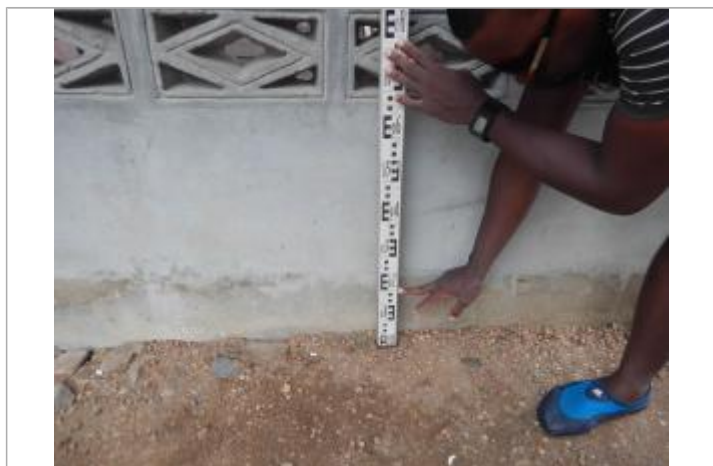
Maximum de l'inondation : Oui  
 Visibilité : Non      État du repère : Disparu  
 Pérennité : Aucune      Repère calculé : Non renseigné  
 PHEC : Non renseigné

Vue du support de la mesure

Méthode : Autre  
 Commentaires sur le nivellement : mesure manuelle avec un mètre. La référence n'a pas été nivelée.  
 Référence nivelée : Autre type de référence  
 Description référence du repère : sol meuble  
 Système altimétrique : Niv. Général de la Guyane 1977  
 Différence entre le niveau d'eau et la référence (en m) : 0.200 m
