Commune : **GRAND-SANTI** | Rivière : **Le Maroni**

**Madoudou**

**Unité de gestion :** Guyane  
**Code :** GUY\_DEAL\_S\_24      **Date de mise à jour :** 09/01/2018  
**Auteur :** DEAL Guyane

**Code :** GUY\_DEAL\_R\_24\_1      **Date de mise à jour :** 19/02/2018  
**Auteur :** DEAL Guyane

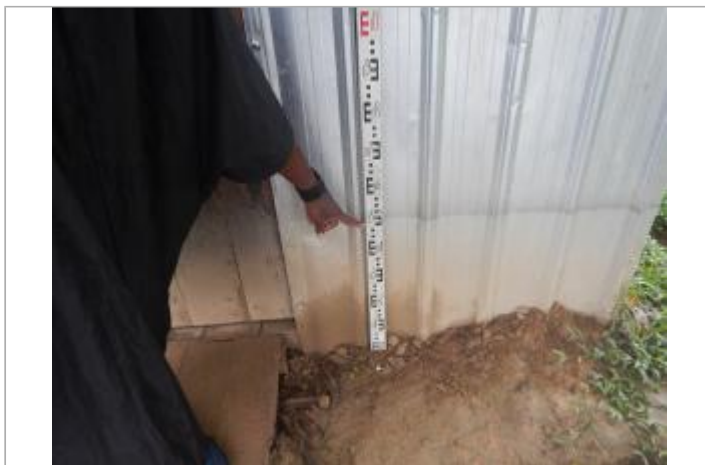
**Commentaires :** magasin chinois en tôle - laisse d'inondation très visible

Vue globale du bâtiment

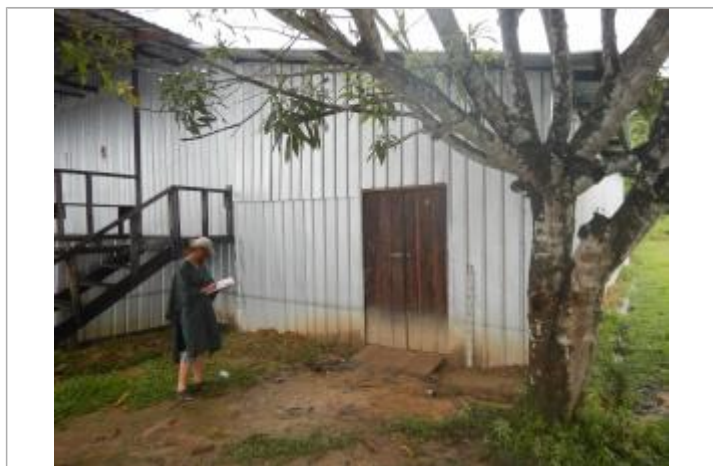
**Commentaires :** magasin chinois en tôle - laisse d'inondation très visible

**Maximum de l'inondation :** Oui  
**Visibilité :** Oui      **État du repère :** Moyen  
**Pérennité :** Moyenne      **Repère calculé :** Non renseigné  
**PHEC :** Non renseigné

Vue du support de la mesure

**Méthode :** Autre  
**Commentaires sur le nivellement :** mesure manuelle avec un mètre. La référence n'a pas été nivelée.  
**Référence nivelée :** Autre type de référence  
**Description référence du repère :** terre battue  
**Système altimétrique :** Niv. Général de la Guyane 1977  
**Différence entre le niveau d'eau et la référence (en m) :** 0.500 m
