Commune : **APATOU** | Rivière : **Le Maroni**

Seiguimama

Unité de gestion : Guyane
Code : GUY_DEAL_S_43 **Date de mise à jour :** 09/01/2018
Auteur : DEAL Guyane

Code : GUY_DEAL_R_43_1 **Date de mise à jour :** 02/09/2019
Auteur : DEAL Guyane

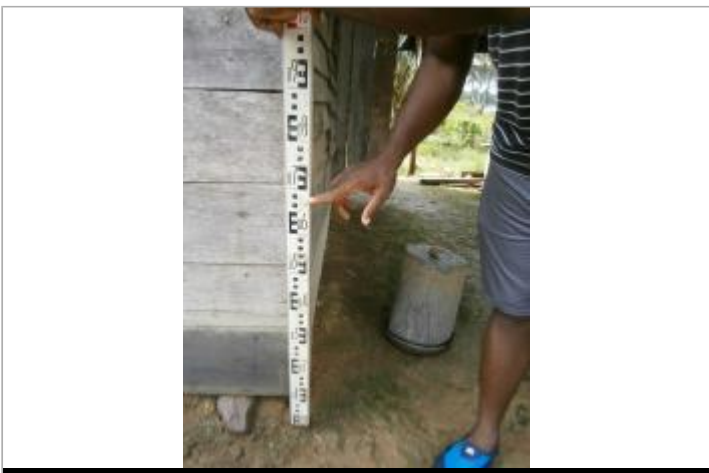
Commentaires : maison en bois au fond du village (à 50m de l'eau) - témoignage peu sur **1** Repère(s) sur le site

Vue globale du bâtiment

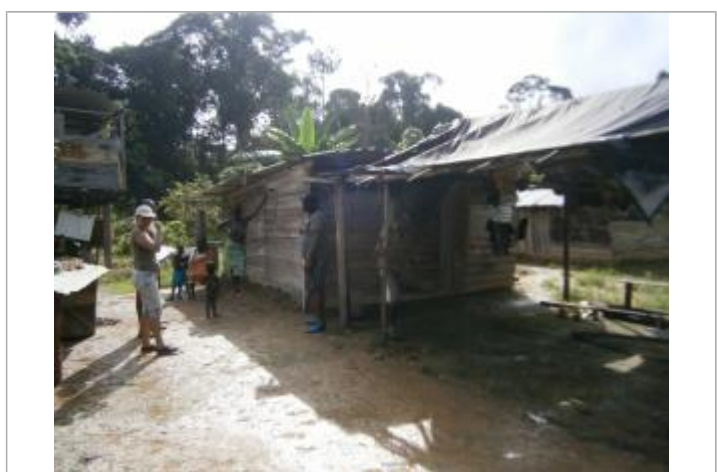
Vue du support de la mesure

Maximum de l'inondation : Oui
Visibilité : Non **État du repère :** Disparu
Pérennité : Aucune **Repère calculé :** Non renseigné
PHEC : Non renseigné

Méthode : Autre
Commentaires sur le nivellement : mesure manuelle avec un mètre. La référence n'a pas été nivelée.
Référence nivelée : Autre type de référence
Description référence du repère : sol
Système altimétrique : Niv. Général de la Guyane 1977
Différence entre le niveau d'eau et la référence (en m) : 0.660 m
