Commune : APATOU

## Pata Pata

**Unité de gestion :** Guyane**Code :** GUY DEAL\_S\_55**Auteur :** DEAL Guyane**Date de mise à jour :** 09/01/2018

## Février 2017

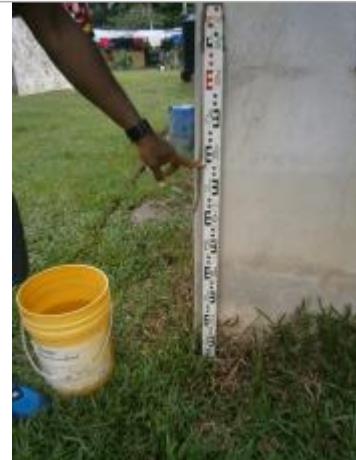
Commentaires : maison en béton et toit en tôle - laisse inondation sur le béton

Vue globale du bâtiment

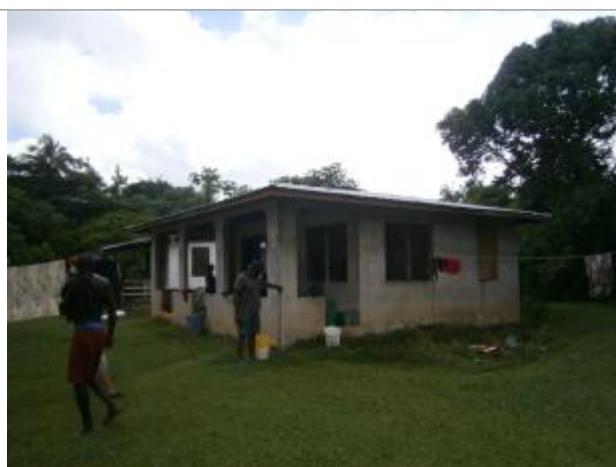
Commentaires : maison en béton et toit en tôle - laisse inondation sur le béton

Vue du support de la mesure

Altitude calculée de l'eau : **non déterminé**Nature du repère : **Laisse d'inondation**

**Maximum de l'inondation :** Oui**Visibilité :** Oui**Pérennité :** Moyenne**PHEC :** Non renseigné**État du repère :** Moyen**Repère calculé :** Non renseigné

**Méthode :** Autre**Commentaires sur le niveling :** mesure manuelle avec un mètre. La référence n'a pas été nivelée.**Référence nivélée :** Autre type de référence**Description référence du repère :** herbe**Système altimétrique :** Niv. Général de la Guyane 1977**Différence entre le niveau d'eau et la référence (en m) :** 0.800 m
