Commune : BROSSUSSE-LE-CHATEAU

Rivière : Le Tarn

maison à côté du boulodrome**3**

Repère(s) sur le site

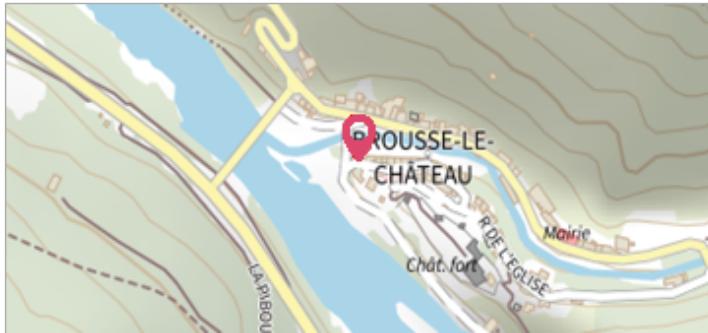
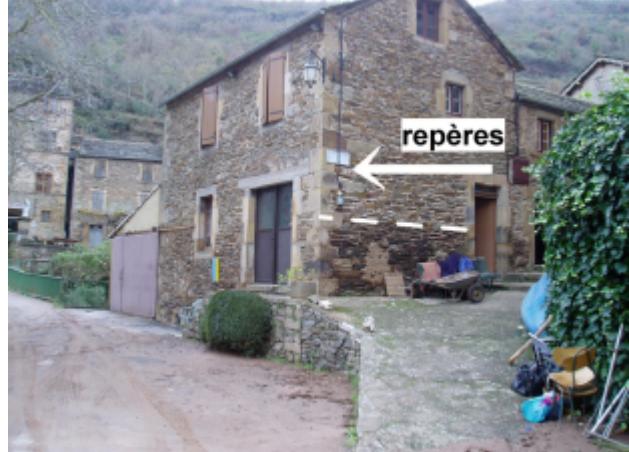
Photo du recensement d'origine. auteur photo : Klaus MARONNA

Commentaires : La face amont de la maison porte des repères des crues de novembre 1982 et 1994. En 2014, en contrebas des repères se distingue une trace d'humidité laissée par la crue (tirets). À l'intérieur de la maison la crue a laissé une trace plus nette. Sur la porte, la crue a laissé une trace nette, uniquement visible sur le zoom. Zoom sur la trace.

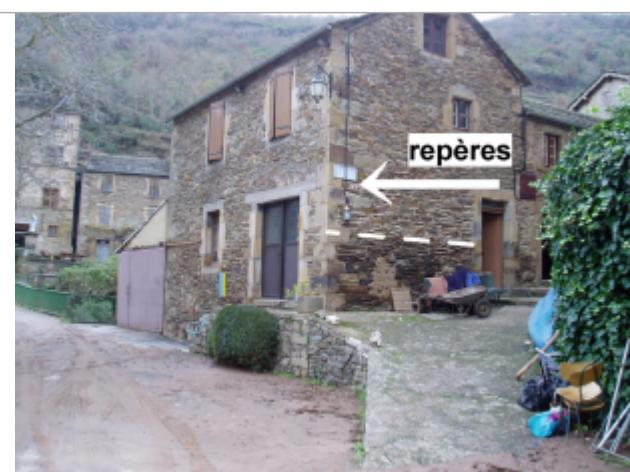
MARQUE**Maximum de l'inondation :** Oui**Visibilité :** Non**État du repère :** Disparu**Pérennité :** Aucune**Repère calculé :** Oui**PHEC :** Oui

Photo du recensement d'origine. auteur photo : Klaus MARONNA
