Commune : **LE PASSAGE**Rivière : **La Garonne****pont canal (rive gauche - face amont)****4**Repère(s) sur
le site**GÉNÉRAL****Unité de gestion :** Garonne-Tarn-Lot**Code :** GTL_S_1924**Date de mise à jour :** 23/01/2018**Auteur :** SPC GTL

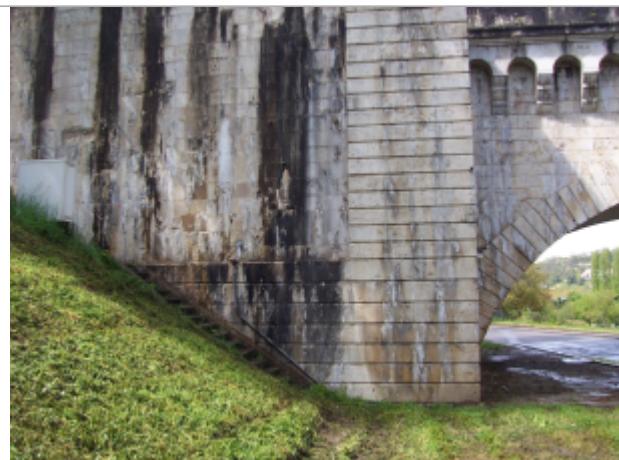
MARQUE**Maximum de l'inondation :** Oui**Visibilité :** Oui**État du repère :** Mauvais**Pérennité :** Moyenne**Repère calculé :** Non**PHEC :** Non renseigné**NIVELLEMENT D'ORIGINE****Méthode :** Non renseigné**Référence nivellée :** Marque d'inondation**Système altimétrique :** NGF IGN 1969 (système normal)**Altitude de la référence (en m) :** 46.300 m**Altitude calculée de l'eau (en m) :** 46.3 m

Photo du recensement d'origine. auteur photo : Risque et Territoire
