Commune : AGEN

Rivière : La Garonne

Pont canal (rive droite- face aval)**5** Repère(s) sur le site**GÉNÉRAL****Unité de gestion :** Garonne-Tarn-Lot**Code :** GTL_S_1949**Date de mise à jour :** 23/01/2018**Auteur :** SPC GTL

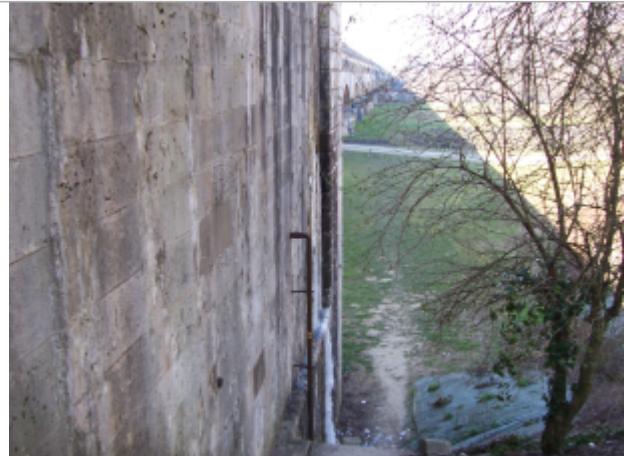
Photo du recensement d'origine. auteur photo : Risque et Territoire

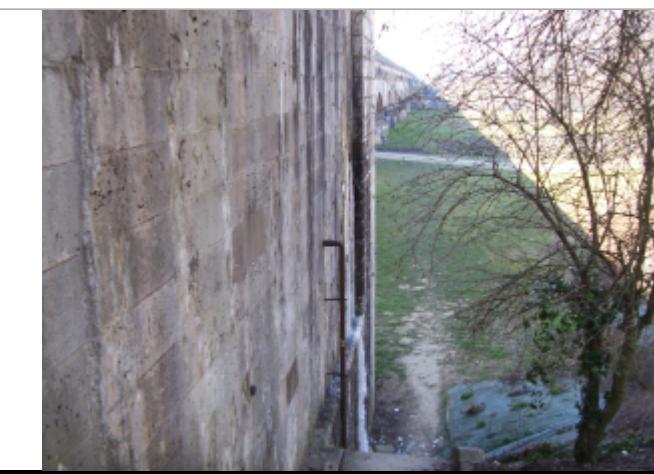
MARQUE**Maximum de l'inondation :** Oui**Visibilité :** Oui**État du repère :** Disparu**Pérennité :** Aucune**Repère calculé :** Non**PHEC :** Non renseigné**NIVELLEMENT D'ORIGINE****Méthode :** Non renseigné**Référence nivélée :** Marque d'inondation**Système altimétrique :** NGF IGN 1969 (système normal)**Altitude de la référence (en m) :** 46.300 m**Altitude calculée de l'eau (en m) :** 46.3 m

Photo du recensement d'origine. auteur photo : Risque et Territoire
