Commune : **MONHEURT**Rivière : **La Garonne****centre de secours****6** Repère(s) sur le site**GÉNÉRAL****Unité de gestion :** Garonne-Tarn-Lot**Code :** GTL\_S\_777**Date de mise à jour :** 24/01/2018**Auteur :** SPC GTL

**GÉNÉRAL****Code :** WEB\_R\_201801243603**Date de mise à jour :****Auteur :** SPC GTL

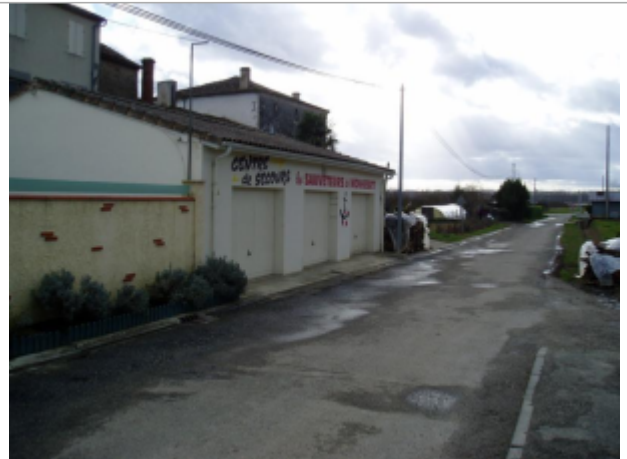
Photo du recensement d'origine. auteur photo : Klaus MARONNA

**Commentaires :** Vue d'ensemble du centre de secours qui porte plusieurs repères de crues. Vue sur les repères des crues du 05/03/1930, du 04/02/1952 et du 15/12/1981. Le bâtiment ne porte pas de trace de la crue de 2009 mais selon un riverain l'eau serait montée d'une vingtaine de centimètres à cet endroit.

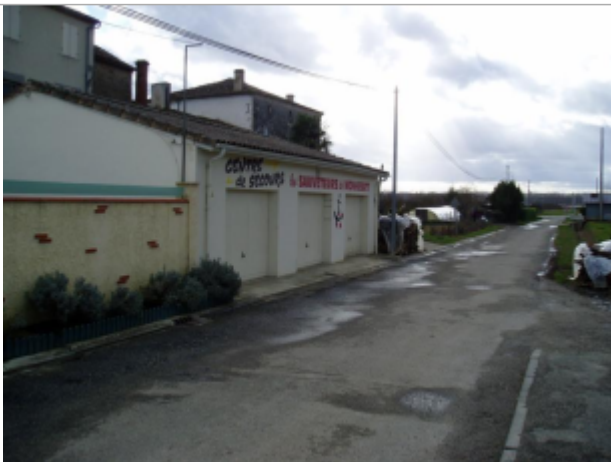
**MARQUE****Maximum de l'inondation :** Oui**Visibilité :** Non**État du repère :** Disparu**Pérennité :** Aucune**NIVELLEMENT D'ORIGINE****Méthode :** Non renseigné**Référence nivelée :** Autre type de référence**Système altimétrique :** NGF IGN 1969 (système normal)**Différence entre le niveau d'eau et la référence (en m) :** 0.200 m

Photo du recensement d'origine. auteur photo : Klaus MARONNA
