Commune : **MONHEURT** | Rivière : **La Garonne**

centre de secours

Unité de gestion : Garonne-Tarn-Lot
Code : GTL_S_777 **Date de mise à jour :** 24/01/2018
Auteur : SPC GTL

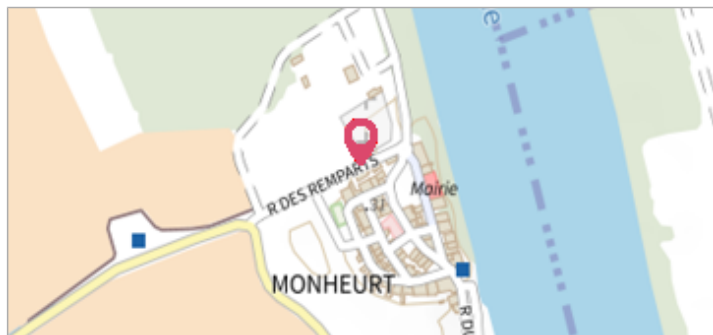
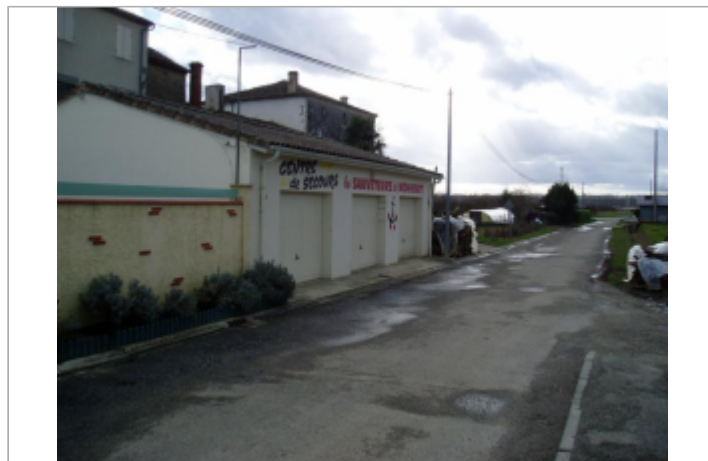
Photo du recensement d'origine. auteur photo : Klaus MARONNA

Commentaires : Vue d'ensemble du centre de secours qui porte plusieurs repères de crues. Vue sur les repères des crues du 05/03/1930, du 04/02/1952 et du 15/12/1981. Le bâtiment ne porte pas de trace de la crue de 2009 mais selon un riverain l'eau serait montée d'une vingtaine de centimètres à cet endroit.

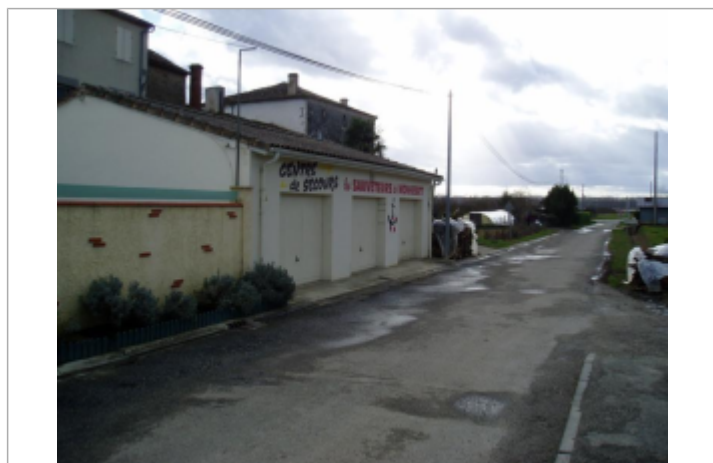
Photo du recensement d'origine. auteur photo : Klaus MARONNA

Maximum de l'inondation : Oui
Visibilité : Non **État du repère :** Disparu
Pérennité : Aucune

Méthode : Non renseigné
Référence nivelée : Autre type de référence
Système altimétrique : NGF IGN 1969 (système normal)
Différence entre le niveau d'eau et la référence (en m) : 0.200 m
